# IL RESTAURO DEGLI APPARATI DECORATIVI DI PALAZZO MONTALBO

STUDIO PRELIMINARE

VOLTE E PANNELLI ANGOLARI

Maggio 2020

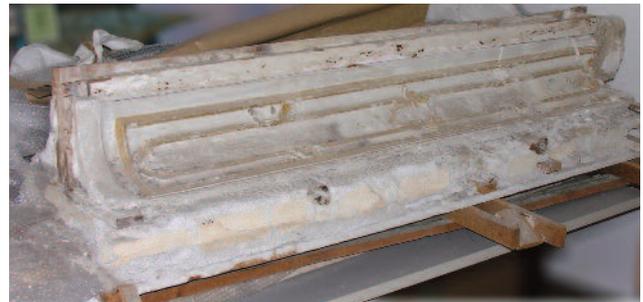
Ambienti B e C del piano nobile.

I pannelli corrispondenti ad angoli adiacenti e consecutivi di due diversi ambienti sono stati distaccati in unica soluzione con la relativa muratura di supporto.

*Pannelli:* depositi incoerenti e parzialmente coerenti diffusi; lacune ed esfoliazioni della pellicola pittorica e delle dorature; lesioni e fratturazioni di elementi plastici e modanature; disgregazioni e scheggiature diffuse; modesti distacchi tra il tergo dei pannelli ed il supporto (strato di allettamento e struttura muraria); vistose rotture e mancanze delle porzioni sommitali.

Si prevede ancora la **realizzazione di copie dei pannelli angolari** degli ambienti B, C e D, ottenute per mezzo di calchi seguita dalla loro **collocazione** nei rispettivi ambienti per conferire una corretta unità di lettura dell'originario apparato decorativo, secondo le direttive promulgate dal Ministero per i beni e le Attività Culturali (GU n. 152 del 2 luglio 2005) in merito agli *“Indirizzi, criteri e modalità per la riproduzione di beni culturali, ai sensi dell'articolo n. 107 del D. legisl. n. 42 del 22 gennaio 2004”*.
