IL RESTAURO DEGLI APPARATI DECORATIVI DI PALAZZO MONTALBO

STUDIO PRELIMINARE

PROSPETTI | MOSTRE
PORTALI e BALAUSTRE | MENSOLE

CENTRO REGIONALE
PER LA PROGETTAZIONE
E IL RESTAURO

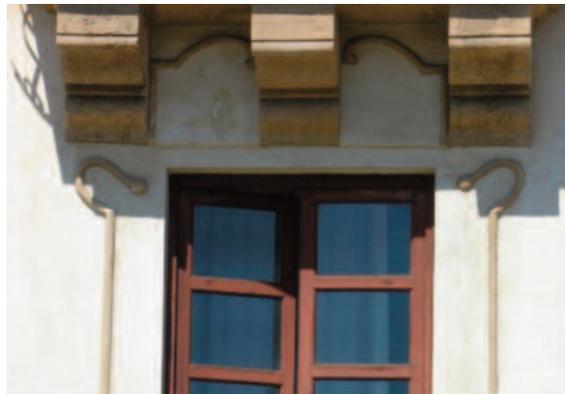
A

Da un confronto delle mostre nella loro attuale configurazione con quella documentata dalle fotografie di archivio (foto A, B e C) si osservano modificazioni nel disegno del rilevato plastico in stucco e nella cromia delle specchiature interne, che falsano la corretta lettura dell'originario impianto decorativo.

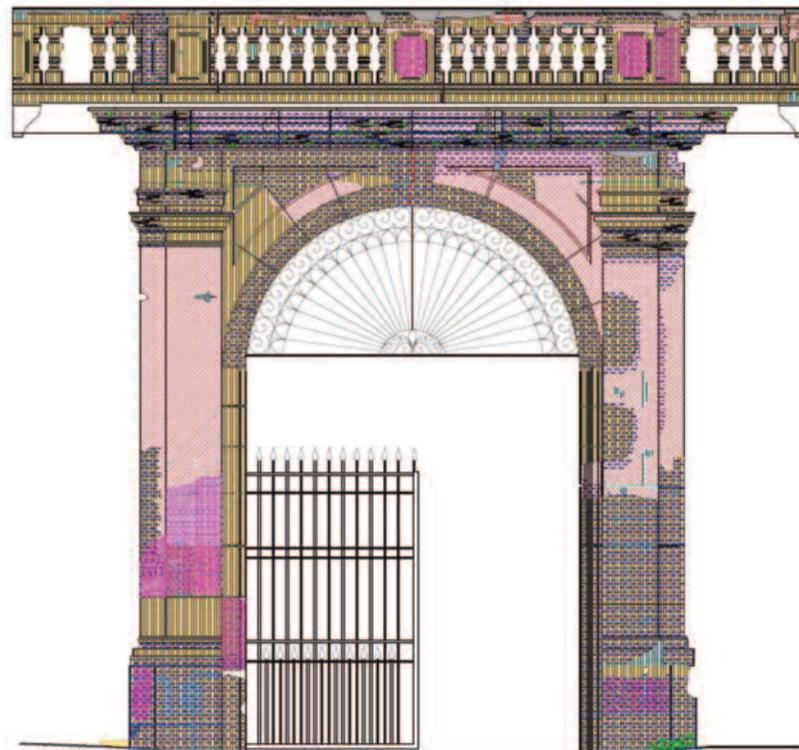
Vista del portale dall'esterno

*Deposito superficiale incoerente e diffuso su tutta la superficie
