CHIESA di SANTA LUCIA al SEPOLCRO e CHIESA di SANTA LUCIA alla BADIA SIRACUSA

MONITORAGGIO MICROCLIMATICO Confronto dei parametri microclimatici

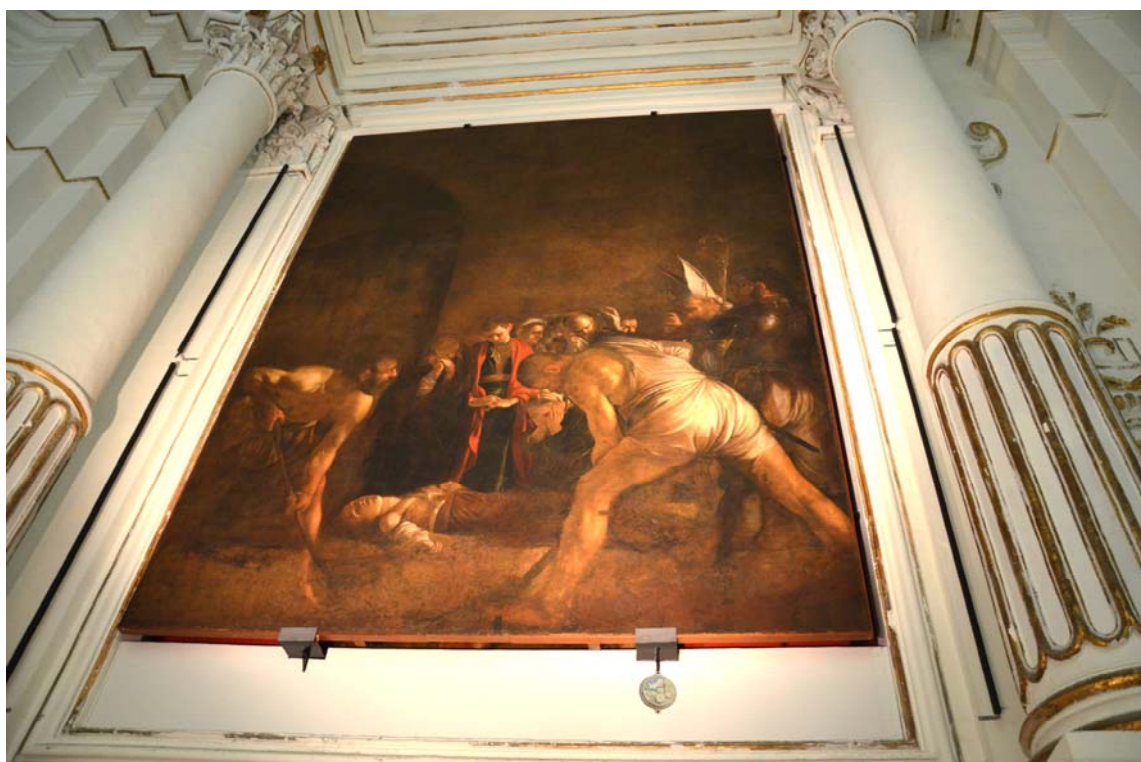
Fig.1 – Posizionamento Sensore Chiesa Santa Lucia alla Badia

Inizialmente, è stata fatta una valutazione circa l'individuazione dei punti di posizionamento dei sensori così come indicato dalla norma UNI 10829 del 1999 “ Beni di interesse storico-artistico – condizioni ambientali di conservazione, misurazioni e analisi”. Sono state effettuate, per lo scopo, con apparecchiatura portatile ELSEC 764 Environmental Monitor, all'interno della Chiesa Santa Lucia al Sepolcro e all'interno della Chiesa Santa Lucia alla Badia delle misure istantanee di temperatura e umidità relativa secondo una griglia virtuale, i cui nodi rappresentano i punti di rilevamento. Considerato che non sono state evidenziate variazioni significative dei valori misurati in ciascun nodo si è stabilito di posizionare un sensore all'interno della Chiesa Santa Lucia al Sepolcro e uno all'interno della Chiesa Santa Lucia alla Badia (Fig.1- Posizionamento sensore presso la Chiesa Santa Lucia alla Badia).

Per il monitoraggio in continuo si sono utilizzati i sensori HOBO H8PRO della Onset, che consentono di acquisire valori di Temperatura dell'aria e Umidità Relativa ad intervalli di tempo programmabili; nel caso specifico l'acquisizione dei dati è stata effettuata ad intervalli di tempo di un'ora.
