NUOVE METODOLOGIE D'INTERVENTO PER LA RICONFIGURAZIONE FILOLOGICA DI VILLINO FLORIO

PROGETTO
"Nuove metodologie d'intervento per la riconfigurazione
filologica: il caso di Villino Florio a Palermo"

PROGETTO
"Ripristino filologico del giardino storico di Villino Florio a Palermo"

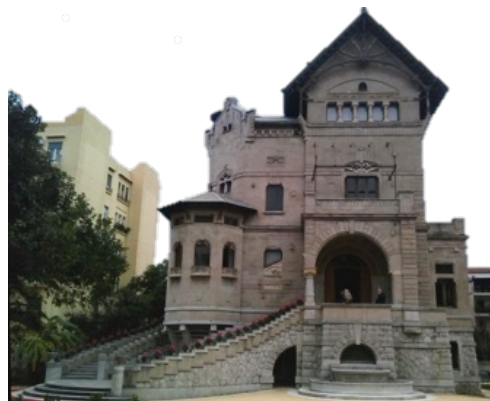
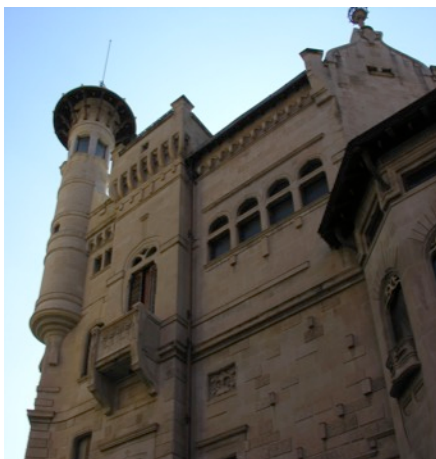
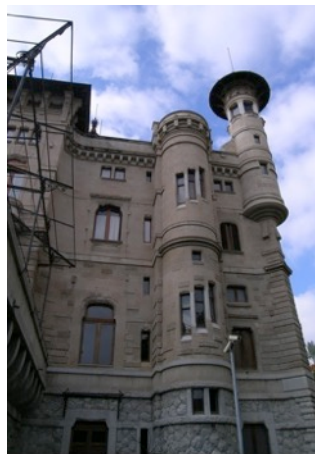
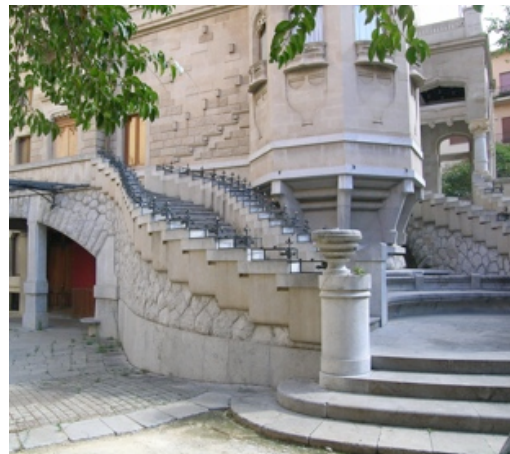
Con gli interventi conservativi sulle superfici lapidee esterne dei prospetti si sono affrontate le problematiche legate alla loro esposizione diretta e continua agli agenti deteriogeni della vegetazione circostante e del contesto urbano di riferimento. Le superfici vengono continuamente interessate da processi di natura chimica e da meccanismi degradativi di origine biologica. Nel caso di villino Florio si riscontra la continua formazione sulle superfici lapidee di patine e stratificazioni di natura organica e di attacchi biodeteriogeni che provocano distacchi e disgregazione del materiale lapideo. Gli esiti di una accurata campagna di indagini scientifiche e l'esecuzione dei saggi esplorativi di restauro hanno determinato la scelta delle tecniche e delle modalità di intervento più idonee.

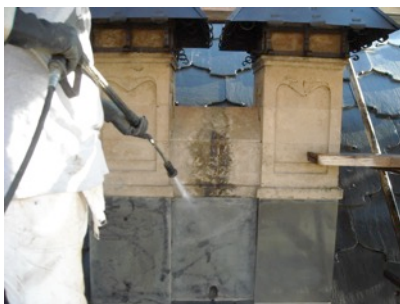
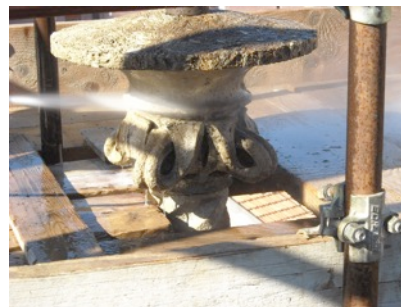
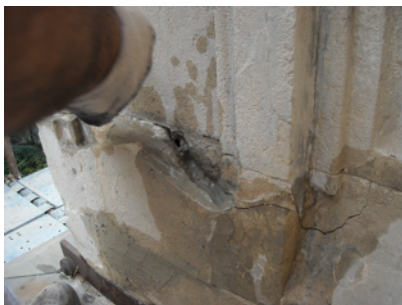
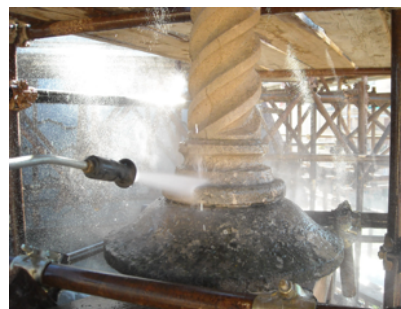
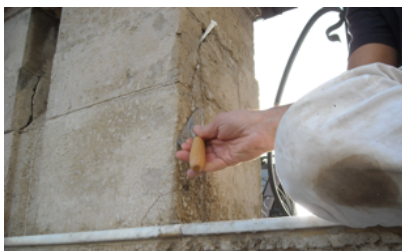
INTERVENTI ESEGUITI SUI CAMINI E SULLA COLONNINA PARAFULMINE DELL'ANGOLO OVEST DELLE COPERTURE

Disinfezione delle superfici lapidee interessate da microflora con applicazione a pennello di idoneo biocida a largo spettro; rimozione dei depositi superficiali coerenti, incrostazioni, concrezioni e macchie solubili mediante irrorazione con acqua e successiva rifinitura con spazzolini, spugne e bisturi di precisione; consolidamento in profondità di lesioni e fratture con infiltrazioni e stuccatura finale con malta a base di calce e inerti a granulometria selezionata di adeguata cromia.

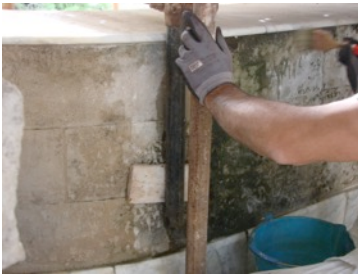
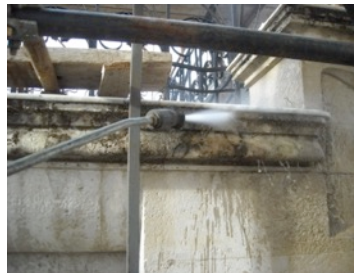
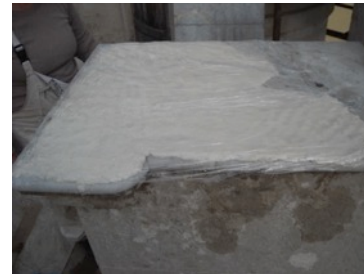
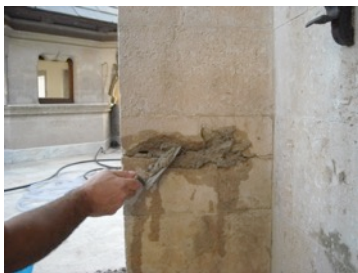
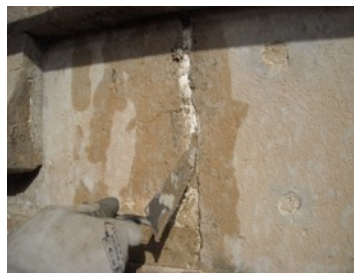
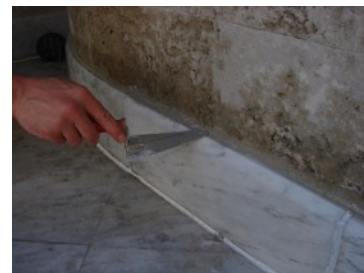
INTERVENTI ESEGUITI SUI PARAPETTI DELLA TERRAZZA

Disinfezione delle superfici lapidee interessate da microflora con applicazione a pennello di idoneo biocida e rimozione di piante infestanti localizzate tra le diverse soluzioni di continuità mediante trattamento con specifici diserbanti e successiva

rimozione meccanica delle radici; pulitura mediante irrorazione con acqua, impacchi emollienti ed assorbenti additivati con blandi tensioattivi e rifinitura con spazzolini, spugne, e bisturi di precisione.

Consolidamento corticale in presenza di disgregazione della superficie lapidea tramite impregnazione con idoneo consolidante e in profondità in

corrispondenza di lesioni e fratture con infiltrazione di malte fluide a base di calce; fissaggio di frammenti lapidei distaccati o fratturati con resina

epossidica bicomponente; stuccatura con malte a base di calce e inerti selezionati di adeguata cromia.

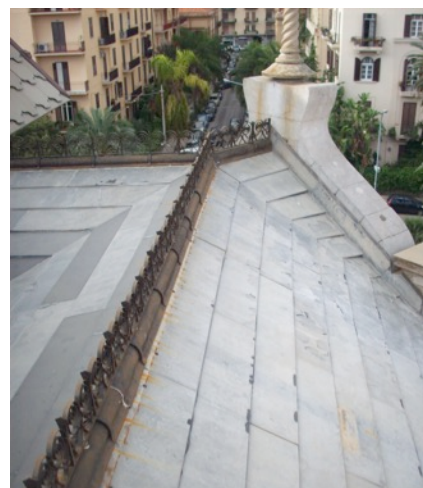
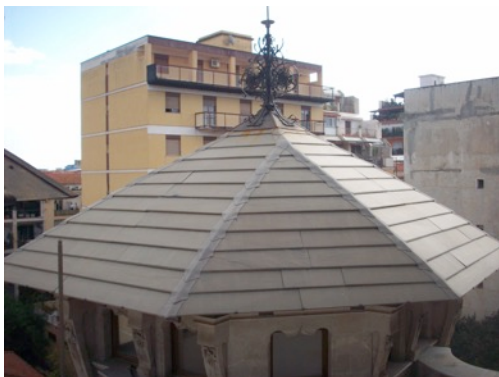
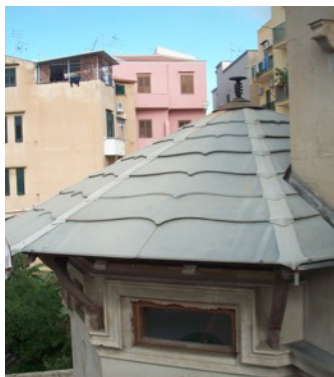
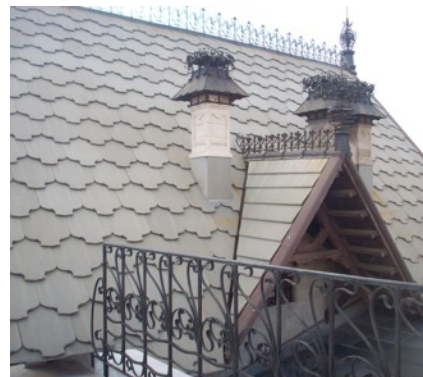
Il progetto di restauro per l'intero rivestimento in lastre di ardesia è stato del tipo conservativo con la principale finalità di restituire le originarie caratteristiche fisico-meccaniche e garantire il più idoneo aspetto formale, materico anche con l'adozione di materiali compatibili e reversibili.

Gli interventi di restauro hanno previsto una fase propedeutica di tipo diagnostico che ha comportato la verifica puntuale dello stato di conservazione, l'esecuzione di indagini scientifiche di natura chimico-fisica per la caratterizzazione del materiale costitutivo ed il riconoscimento delle alterazioni e dei degradi, l'esecuzione di indagini scientifiche di natura biologica per il riconoscimento delle alterazioni e dei degradi ed infine l'esecuzione di test esplorativi di restauro differenziati per la più adeguata definizione delle operazioni.

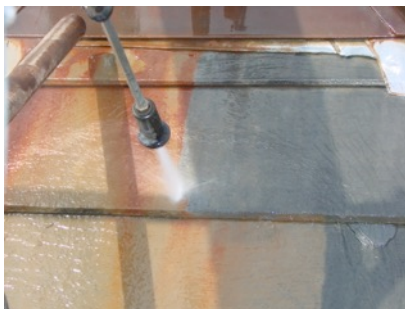
INTERVENTI ESEGUITI SULLE FALDE PIRAMIDALI DEL TORRINO
ANGOLARE, SULLE FALDE SPIOVENTI DEL CORPO TURRIFORME E
SULLE FALDE AD OMBRELLO DEL BOW-WINDOW

Pulitura dei depositi superficiali coerenti, macchie da ossidazioni metalliche ed incrostazioni mediante irrorazione di acqua, impacchi localizzati di soluzioni chimiche e successiva rifinitura manuale con spazzolini, spugne e bisturi di precisione

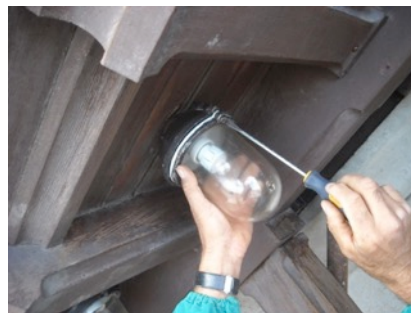
Verifica funzionamento sistema di illuminazione dell'intradosso delle falde del corpo centrale, smontaggio e pulizia bicchieri in vetro e sostituzione lampade danneggiate

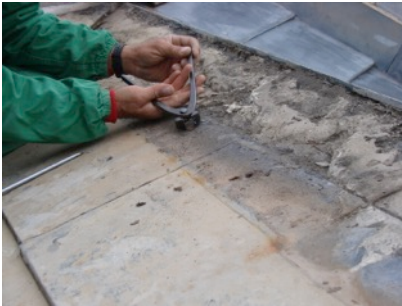
INTERVENTI ESEGUITI SOLO SULLE FALDE A PADIGLIONE ASIMMETRICO DEL VANO DELLO SCALONE

Smontaggio manto in ardesia; pulitura mediante spugnature di acqua e rimozione meccanica del fronte e del tergo delle lastre in buono stato di conservazione e sostituzione di quelle danneggiate

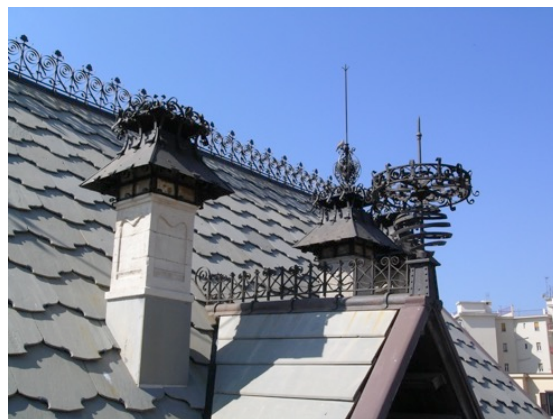
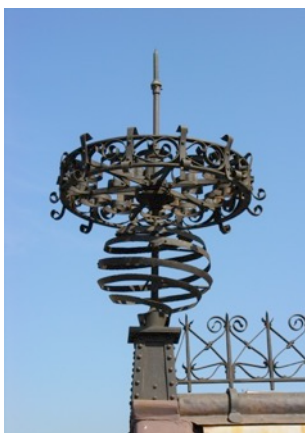
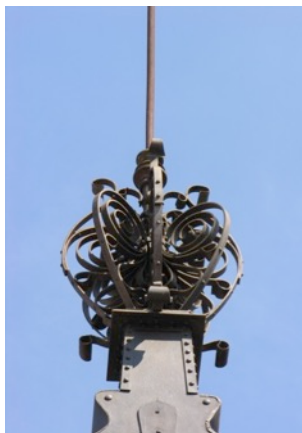
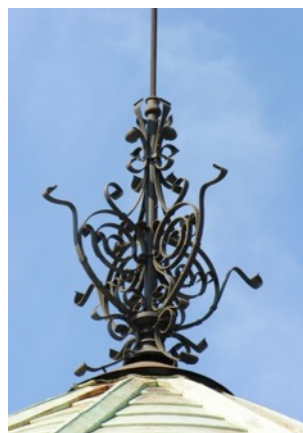
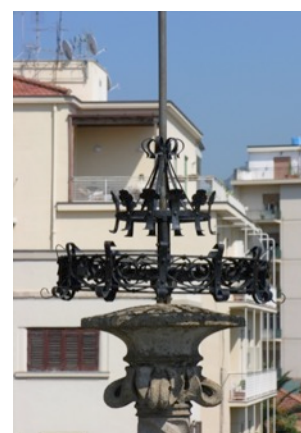
L'intervento di restauro ha interessato esclusivamente i manufatti decorativi e funzionali in "ferro" ricadenti sulle coperture del manufatto architettonico. Le tecniche e le modalità di intervento adottate sono state individuate sulla scorta di una attività diagnostica che ha compreso una osservazione macroscopica puntuale delle superfici, una campagna di indagini chimico-fisiche e l'esecuzione di saggi differenziati di restauro. Sono stati effettuati interventi di pulitura differenziata, di inibizione di processi corrosivi, di fissaggio e stuccatura di fessurazioni e di parti fratturate, di riconfigurazione cromatica e di protezione finale delle superfici.

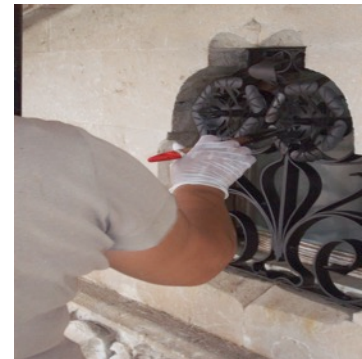
Riconfigurazione cromatica per le superfici lacunose o prive di vernice di finitura; applicazione di protettivi adeguati per rallentare i processi di degrado nel tempo.

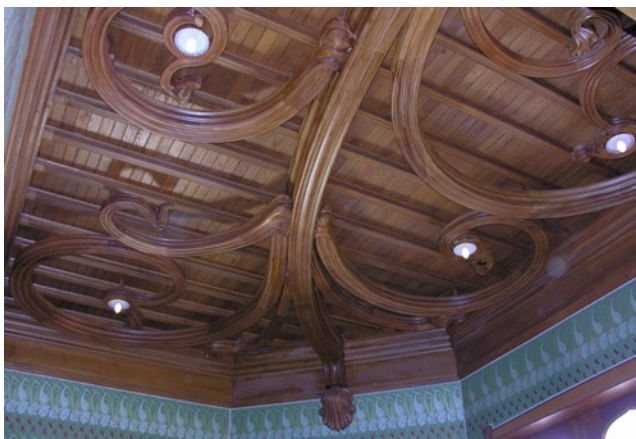
La riconfigurazione del grande ramage ligneo, andato perso nell'incendio del 1962, si è avvalsa di un attento studio della documentazione fotografica e grafica d'archivio esistente.

Tramite la realizzazione di un modello 3D, curato dall'IBAM CNR di Lecce, sono state verificate le dimensioni geometriche e quindi la sua corrispondenza all'originale perduto, base informativa necessaria alla successiva realizzazione del 'modello reale'.

Con l'ausilio di macchine a controllo numerico sono stati riprodotti i moduli in legno di noce tanganica da assemblare e applicare al soffitto del vano scala.

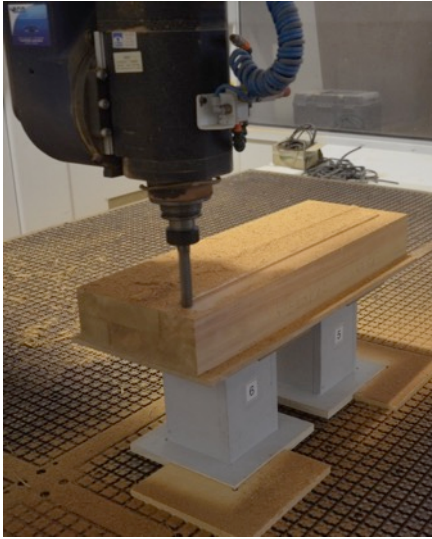
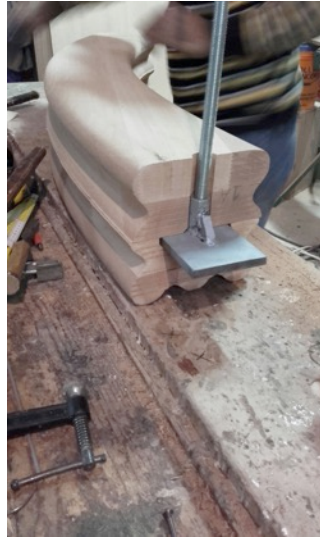
Fasi delle lavorazioni del modello reale dei "moduli" in legno di noce, tramite macchina a controllo numerico (pantografo) dotata di particolari frese a più assi

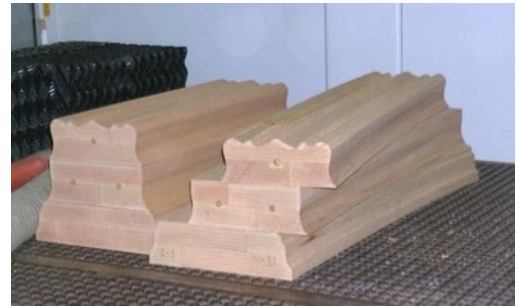
Fasi del montaggio tramite idonei ancoraggi al soffitto ligneo del vano dello scalone principale

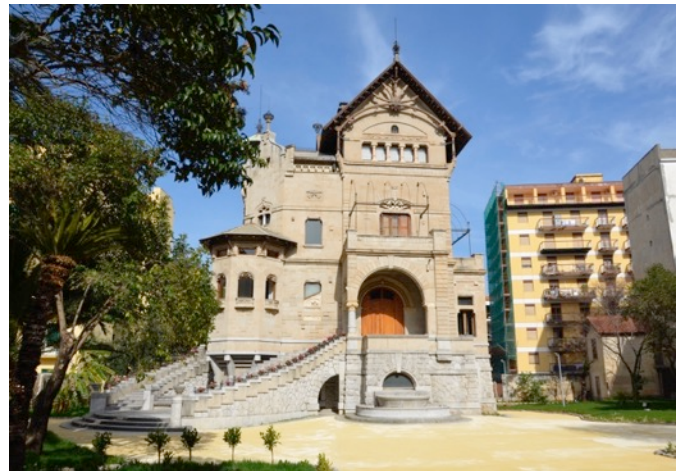
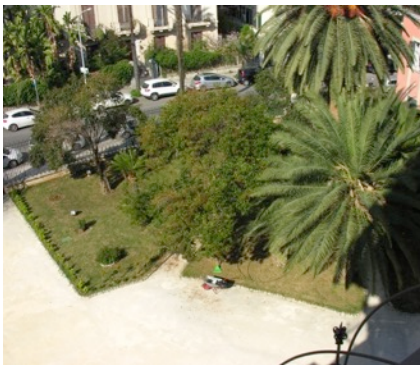
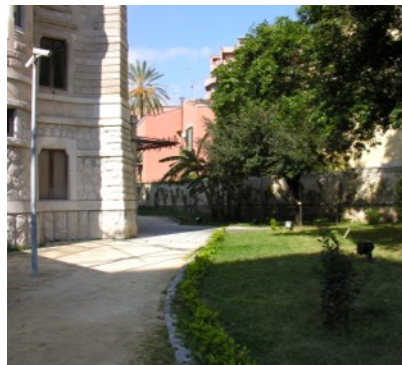
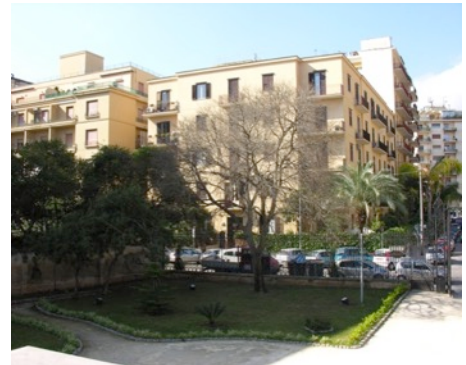
Il progetto si è avvalso di un preliminare studio storico del giardino e di una minuziosa ricerca di documenti grafici e fotografici. L'intervento è stato finalizzato al ripristino dei differenti profili del terreno, delle essenze, dei volumi, dei giochi di colore, delle spaziatute e delle altezze. Oltre alla rideterminazione delle pendenze, delle pavimentazioni dei viali e delle bordure delle aiuole e degli arredi decorativi rimasti, si è proceduto anche al ripristino delle vedute prospettiche del Villino, negate dalla crescita di essenze arboree non originarie.

Espianto delle piantumazioni non coerenti con l'impianto originario del giardino, mantenimento e riproposizione delle specie arboree e floreali coerenti
