# IL RESTAURO DEGLI APPARATI DECORATIVI DI PALAZZO MONTALBO

STUDIO PRELIMINARE

VOLTE E PANNELLI ANGOLARI

Maggio 2020

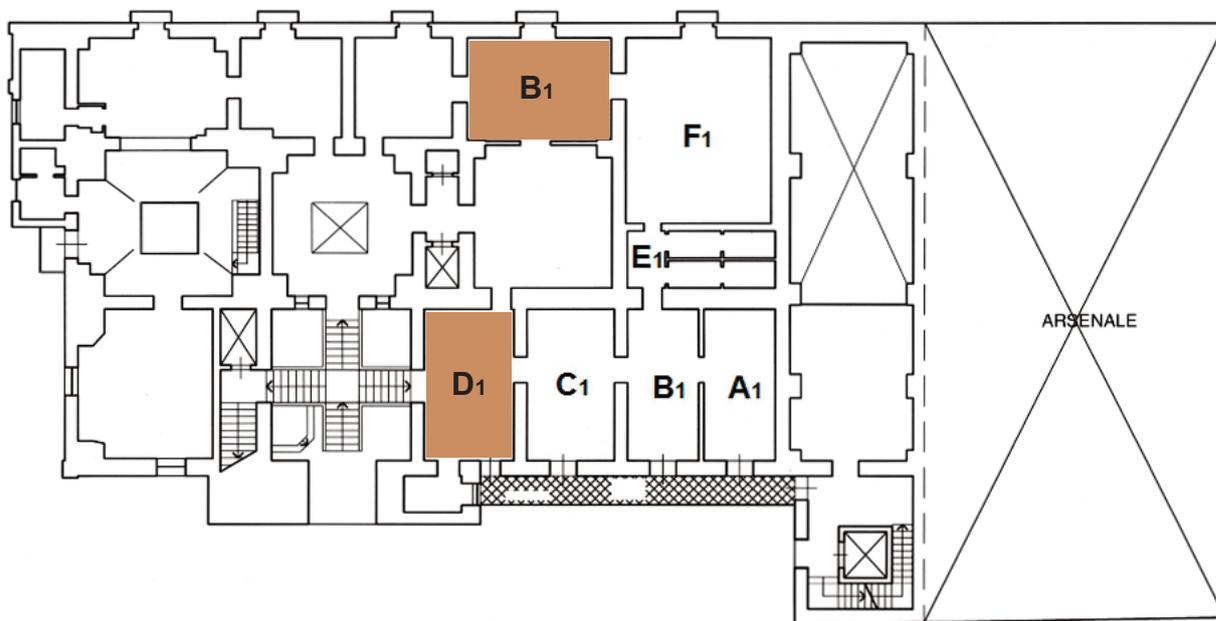
PIANO AMMEZZATO

Preconsolidamento

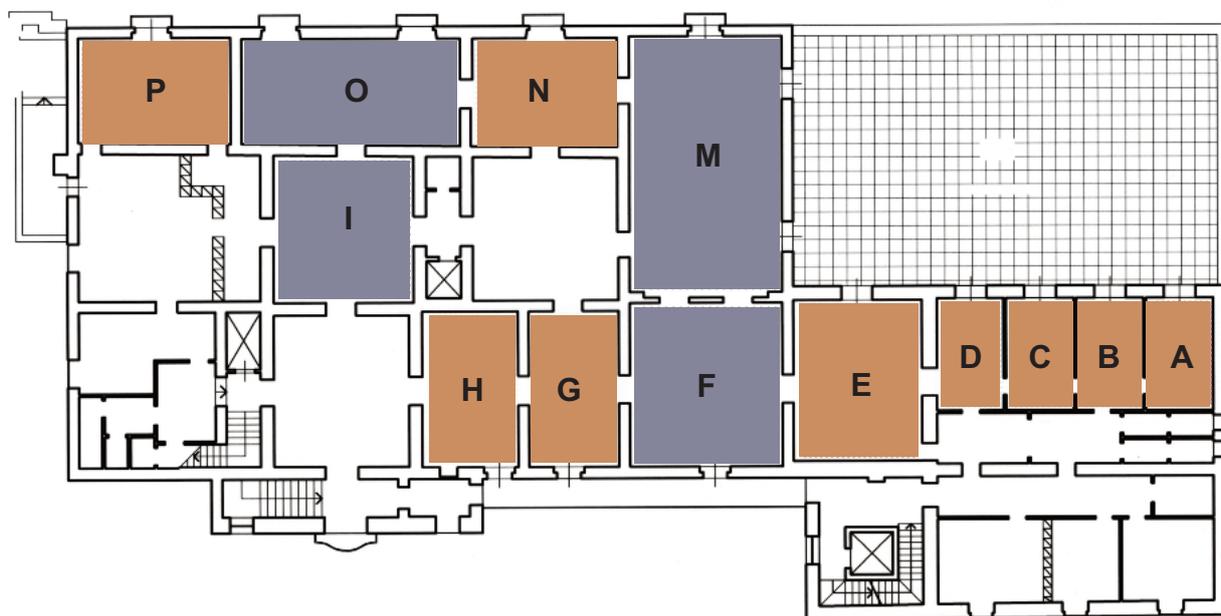
PIANO PRIMO  
Interventi effettuati

- Preconsolidamento
- Restauri completi

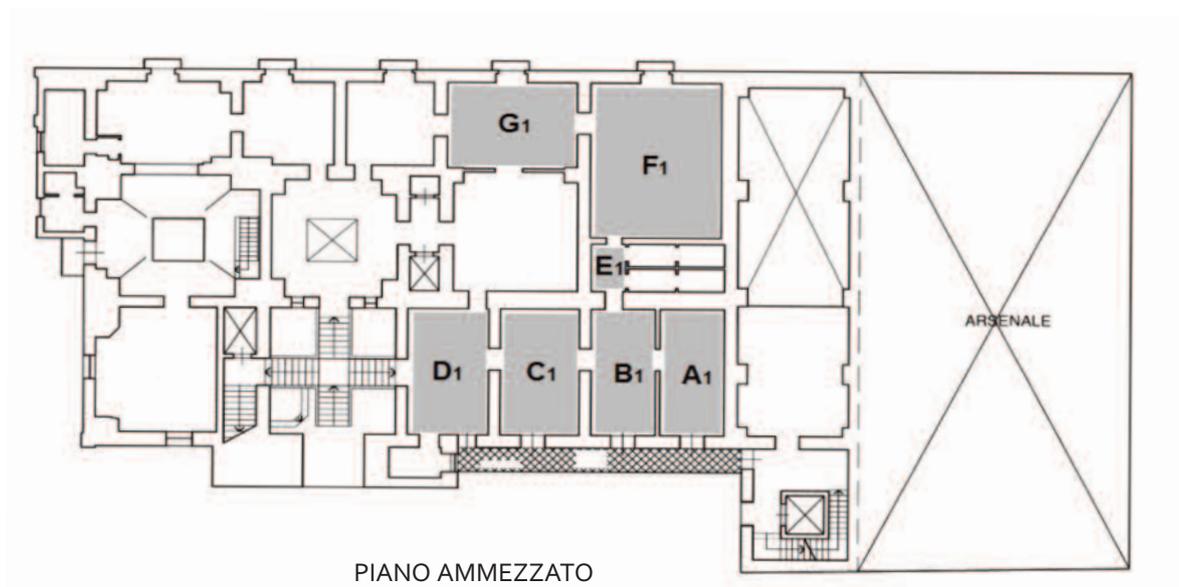
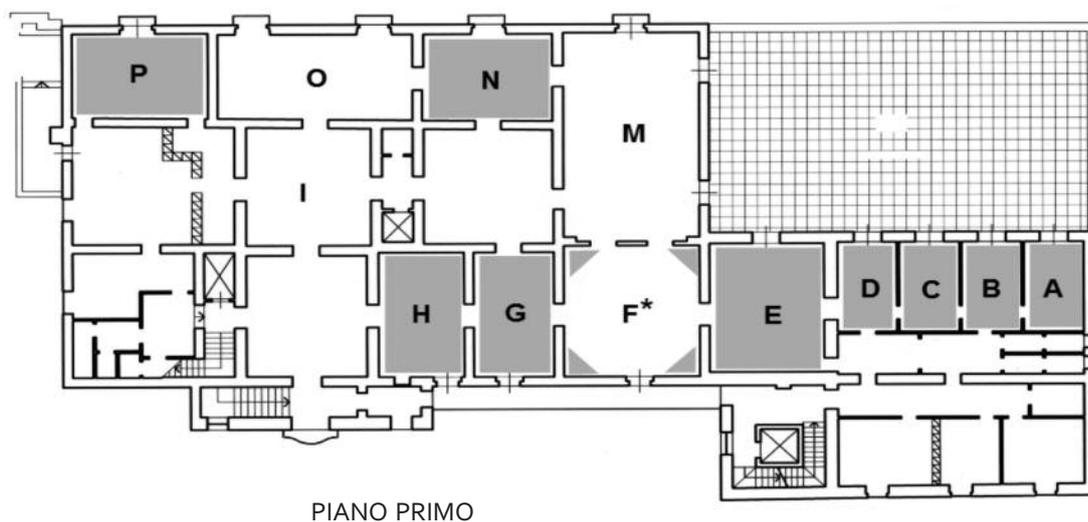
## Localizzazione ambienti con volte e pannelli da restaurare

\* Nell'ambiente F sono da restaurare solamente quattro pannelli verticali angolari

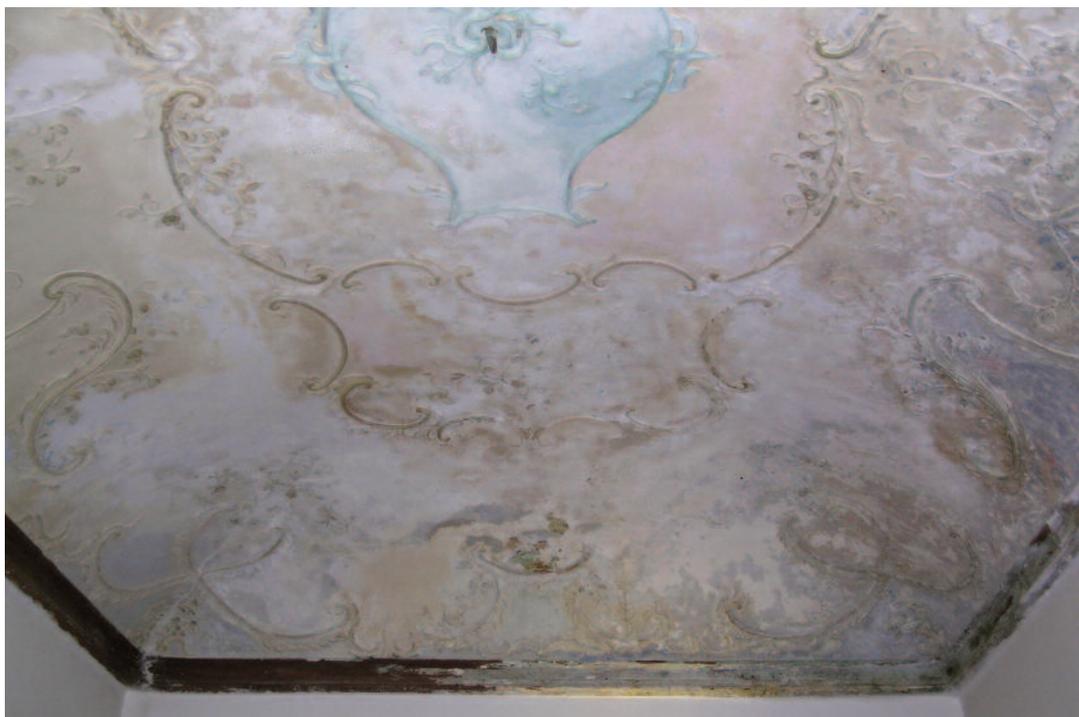
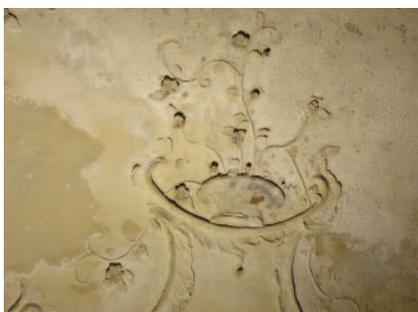
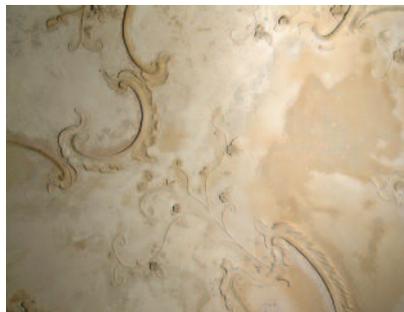
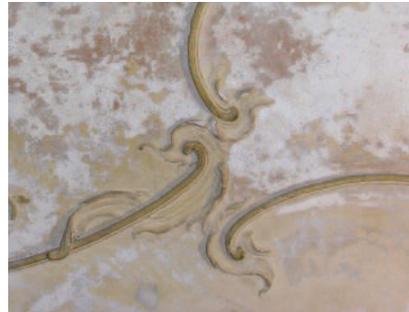
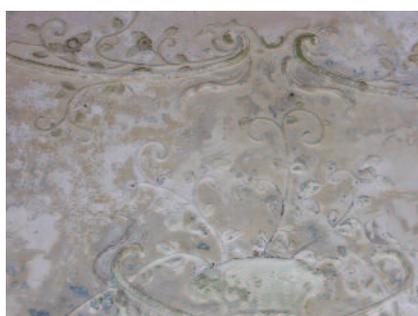
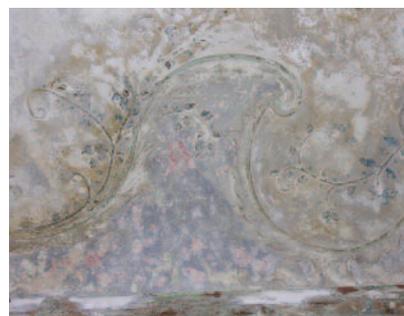
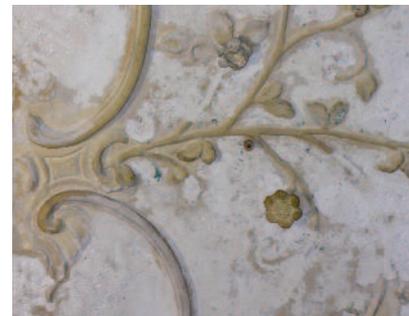
G

La volta è parzialmente ricoperta da strati frammentati di tinteggiature che non consentono il completo riconoscimento di materiali e tecniche di finitura. Dall'osservazione macroscopica si rilevano cornici e decorazioni plastiche in stucco dorato, inserti in ceramica e tracce di decorazioni pittoriche.

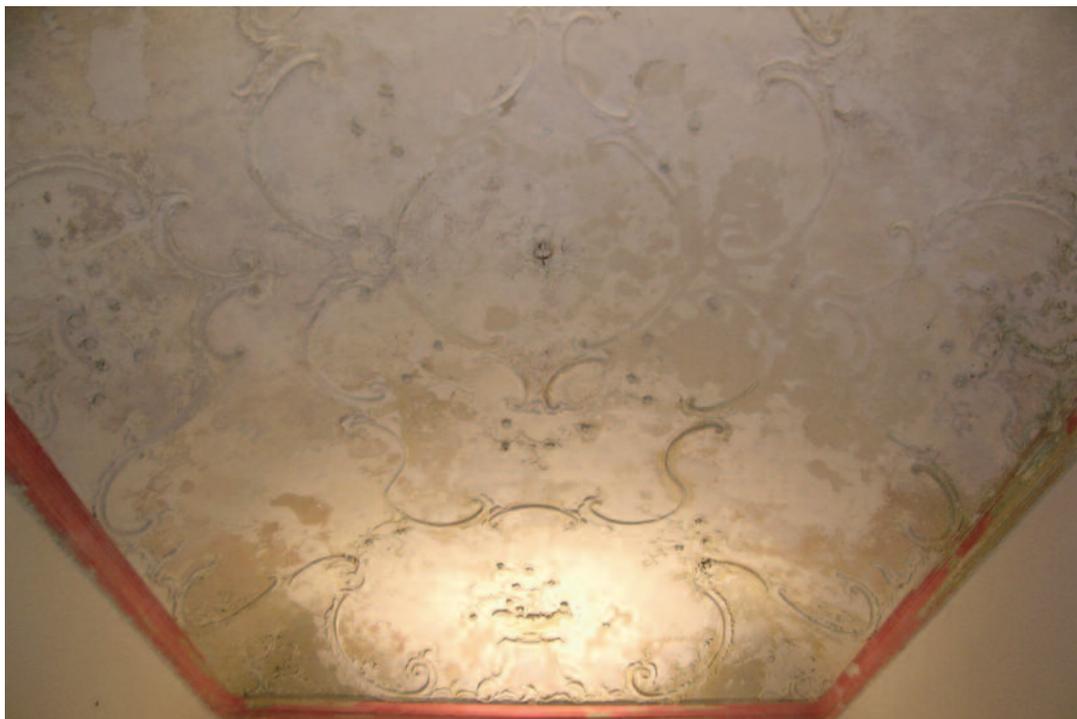
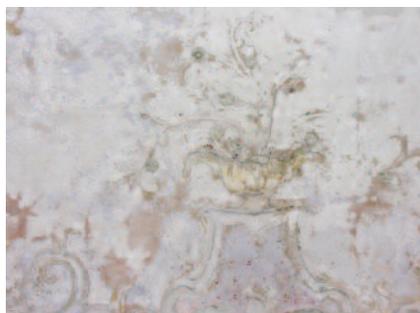
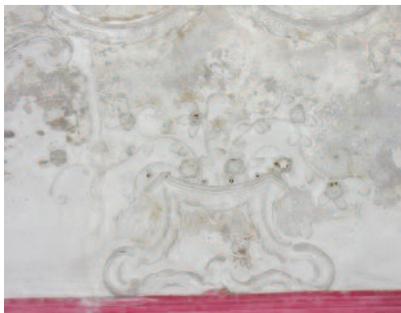
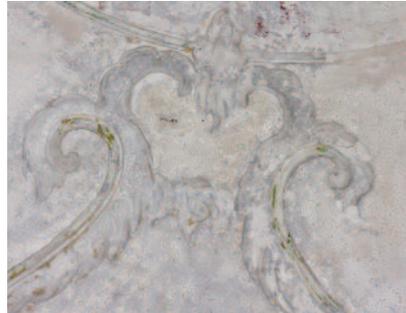
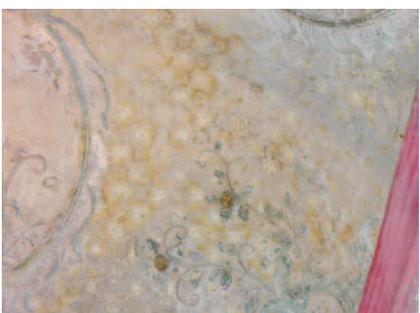
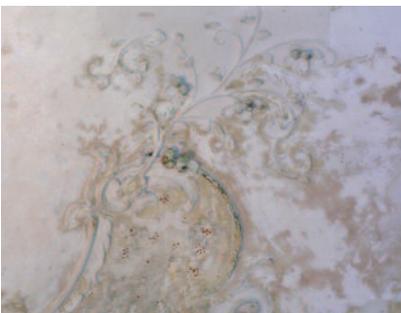
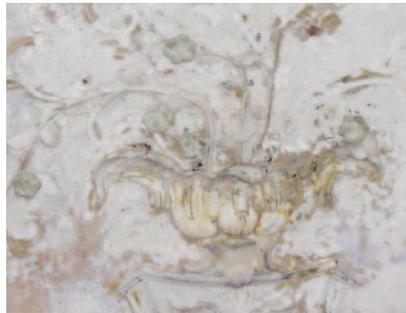
H

La volta è parzialmente ricoperta da strati frammentati di tinteggiature che non consentono il completo riconoscimento di materiali e tecniche di finitura. Dall'osservazione macroscopica si riscontrano decorazioni pittoriche, cornici e decorazioni plastiche in stucco dipinto e dorato ed inserti in ceramica dipinta ed invetriata.

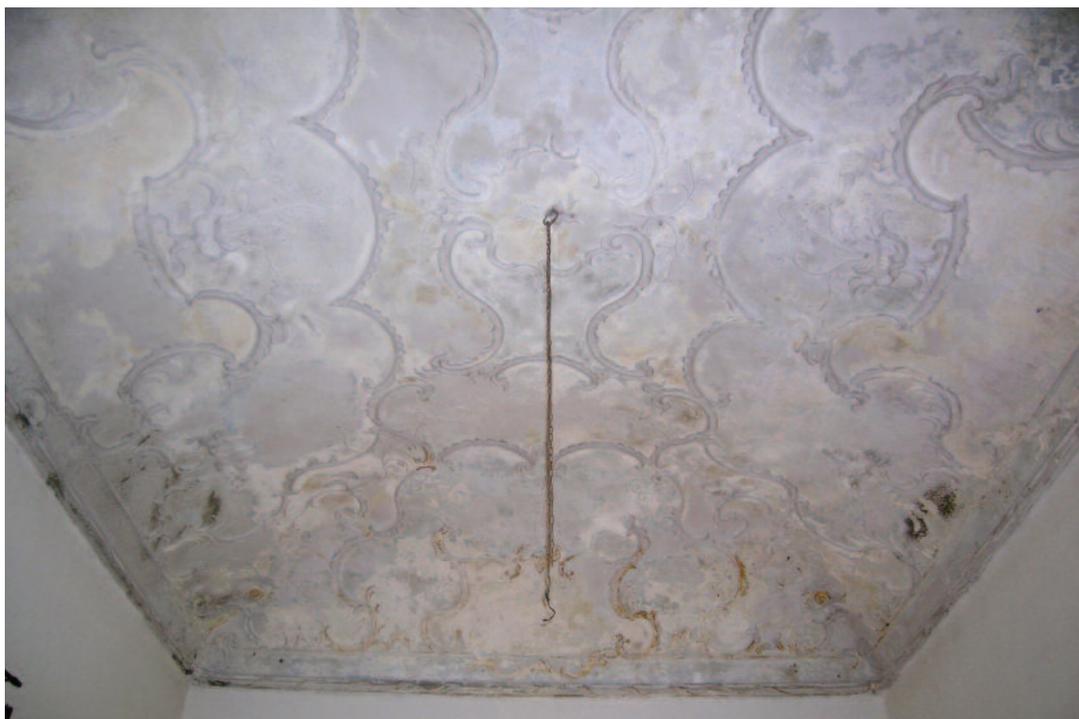
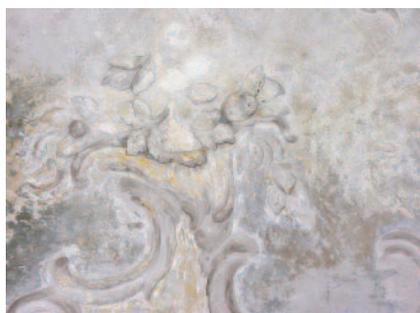
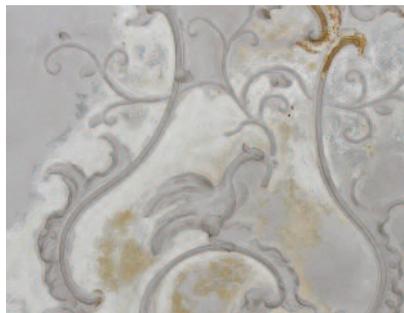
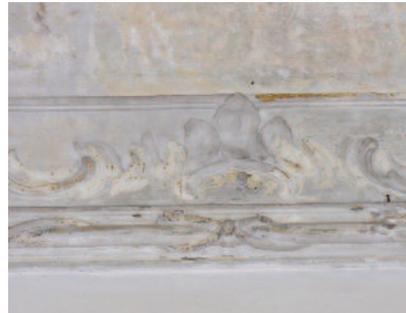
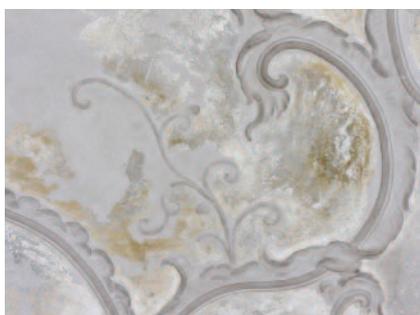
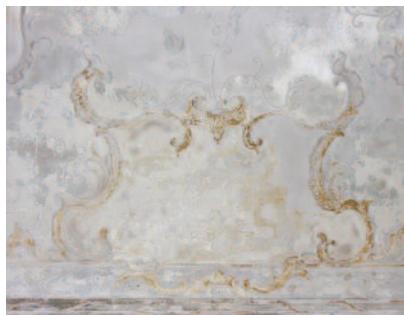
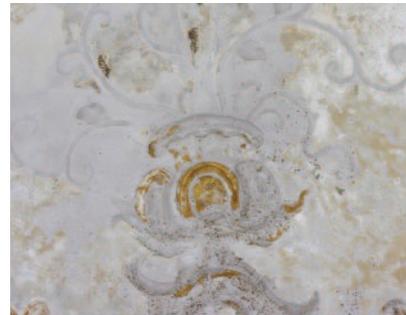
P

La superficie è parzialmente ricoperta da strati frammentati di tinteggiature che non consentono il completo riconoscimento di materiali e tecniche di finitura. Dall'osservazione macroscopica si rilevano coloriture di fondo nei toni chiari dell'ocra e cornici e decorazioni plastiche in stucco dorato.

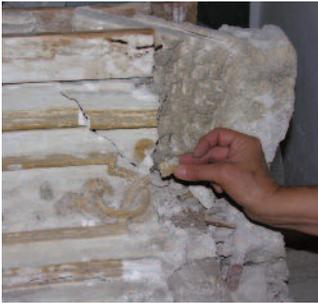
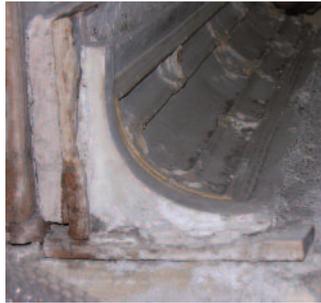
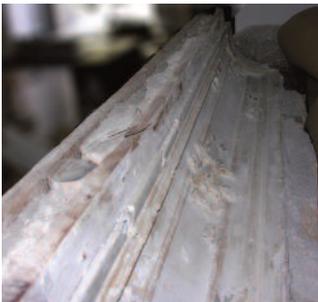
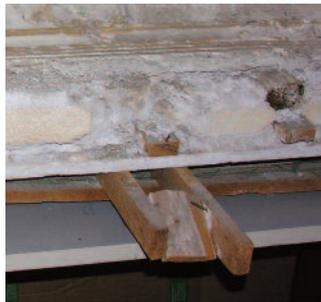
Ambienti B e C del piano nobile.

I pannelli corrispondenti ad angoli adiacenti e consecutivi di due diversi ambienti sono stati distaccati in unica soluzione con la relativa muratura di supporto.

*Pannelli:* depositi incoerenti e parzialmente coerenti diffusi; lacune ed esfoliazioni della pellicola pittorica e delle dorature; lesioni e fratturazioni di elementi plastici e modanature; disgregazioni e scheggiature diffuse; modesti distacchi tra il tergo dei pannelli ed il supporto (strato di allettamento e struttura muraria); vistose rotture e mancanze delle porzioni sommitali.

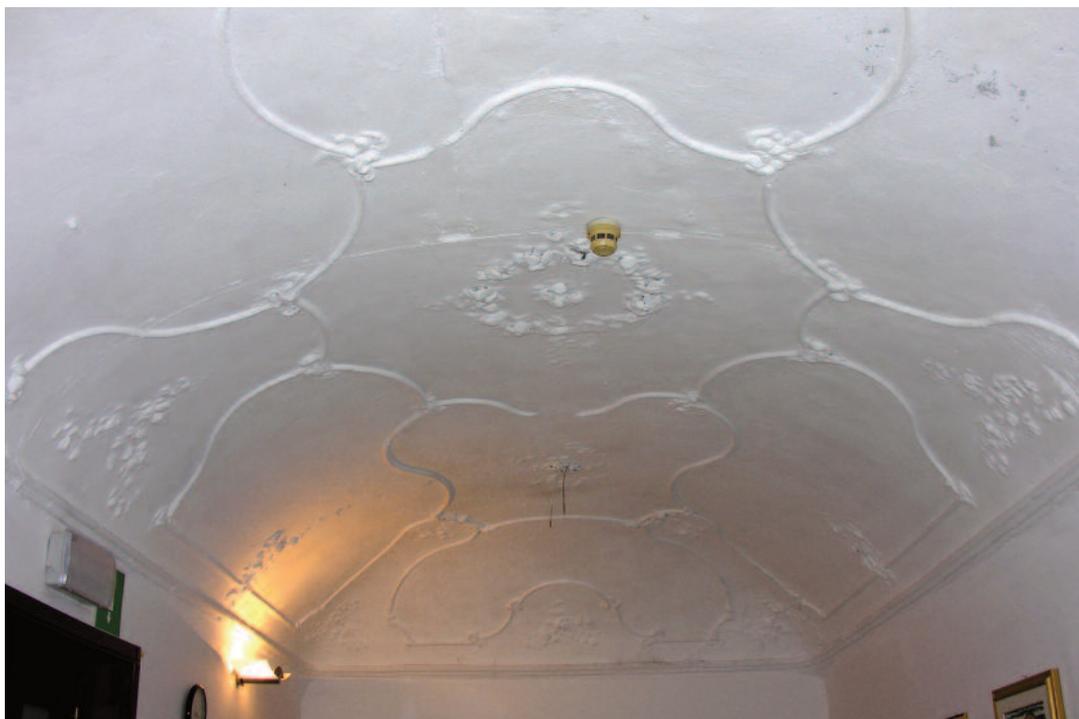
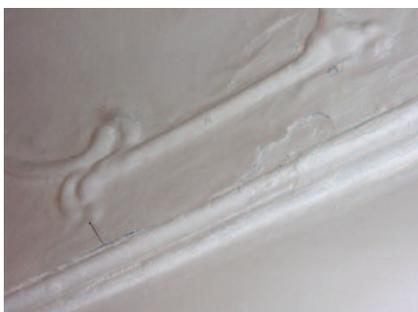
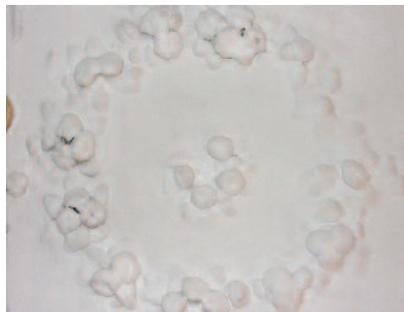
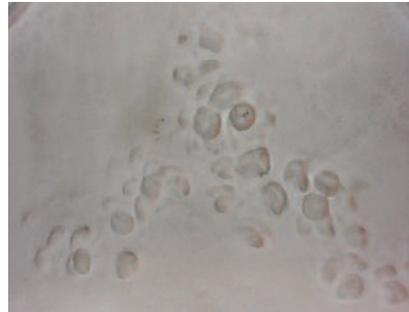
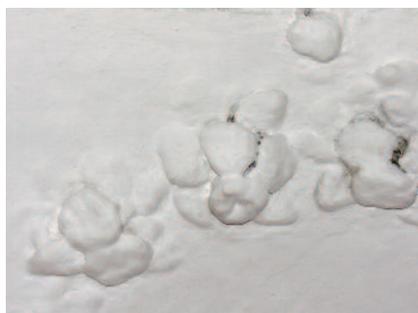
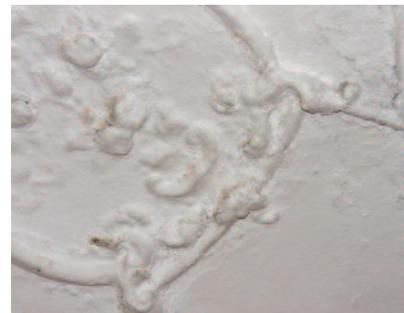
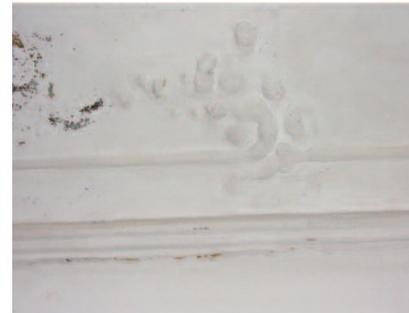
A1

La superficie è ricoperta da uno strato uniforme di intonaco bianco di superfetazione che non consente l'analisi macroscopica di materiali e tecniche di finitura.

**Motivi decorativi** – motivi rocaille e composizioni floreali

**Materiali e tecniche** – sagome di probabili elementi in ceramica e di rilievi plastici e cornici in stucco

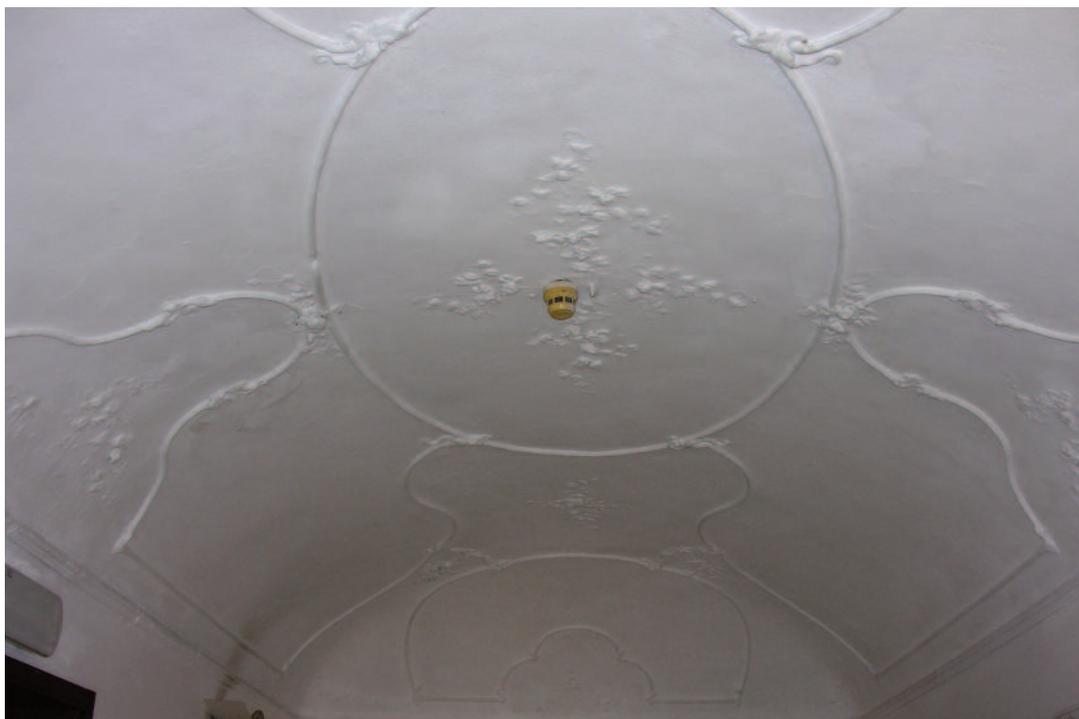
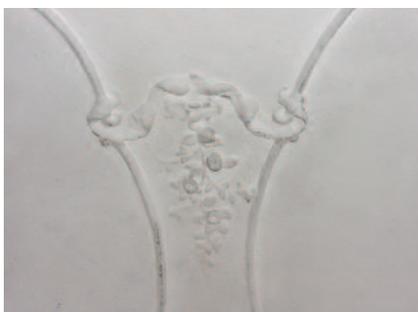
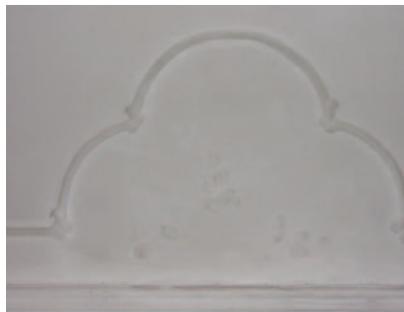
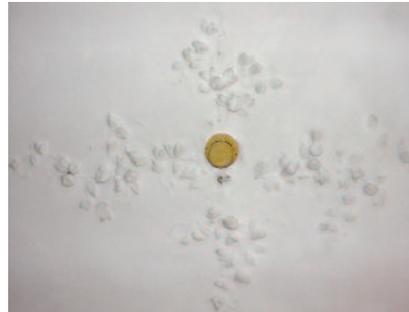
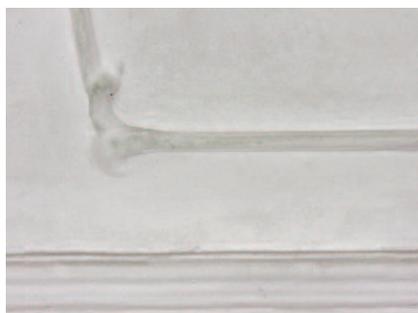
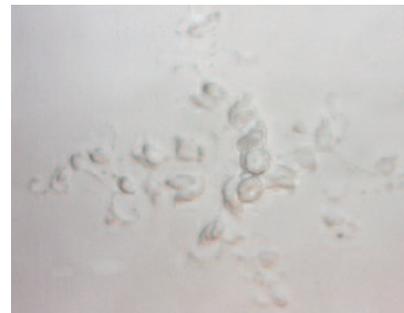
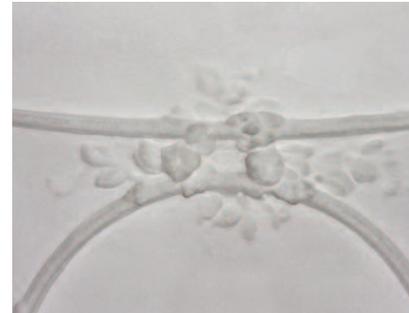
B1

La volta è ricoperta da uno strato uniforme di intonaco bianco di superfetazione che non consente l'analisi macroscopica di materiali e tecniche di finitura.

**Motivi decorativi** – motivo del nastro, composizioni floreali

**Materiali e tecniche** – cornici e decorazioni plastiche in stucco

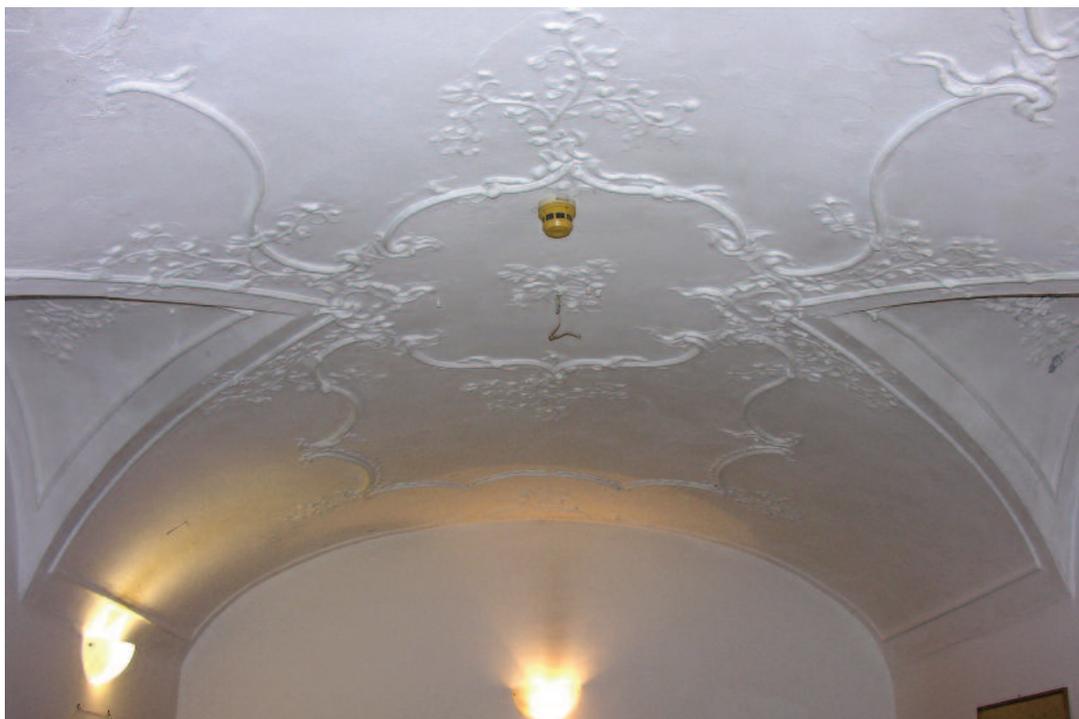
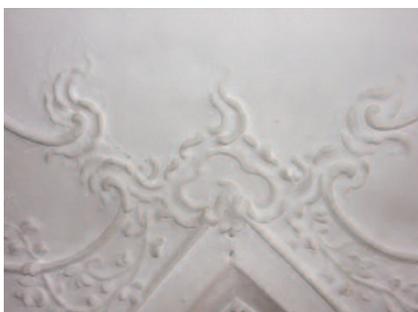
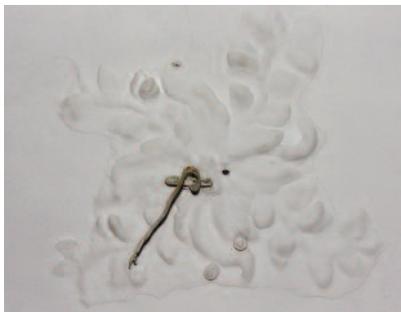
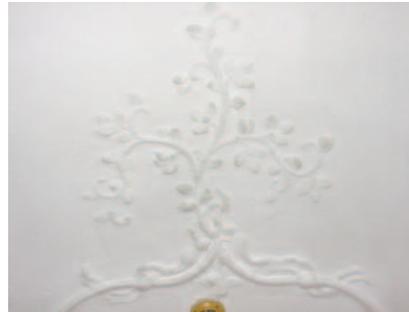
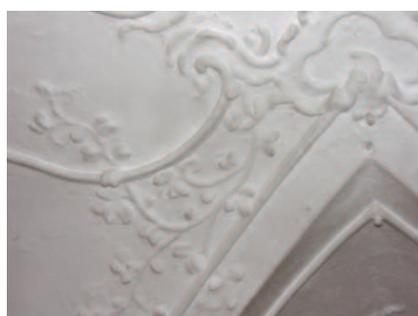
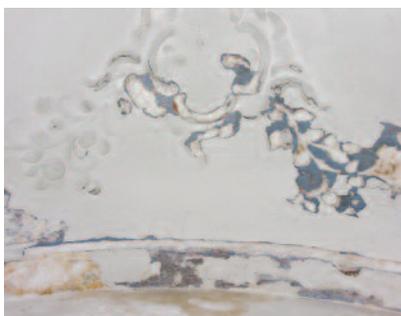
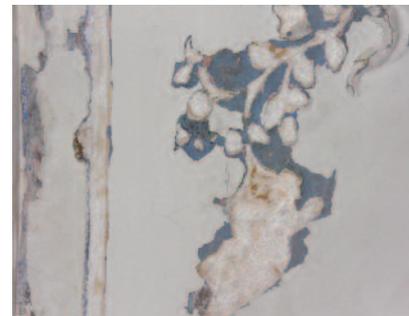
C1

La volta è ricoperta da uno strato uniforme di intonaco bianco di superfetazione che non consente l'analisi macroscopica di materiali e tecniche di finitura.

**Motivi decorativi** – motivi *rocaille* e composizioni floreali

**Materiali e tecniche** – cornici e rilievi plastici in stucco, tracce di coloriture sotto lo strato bianco

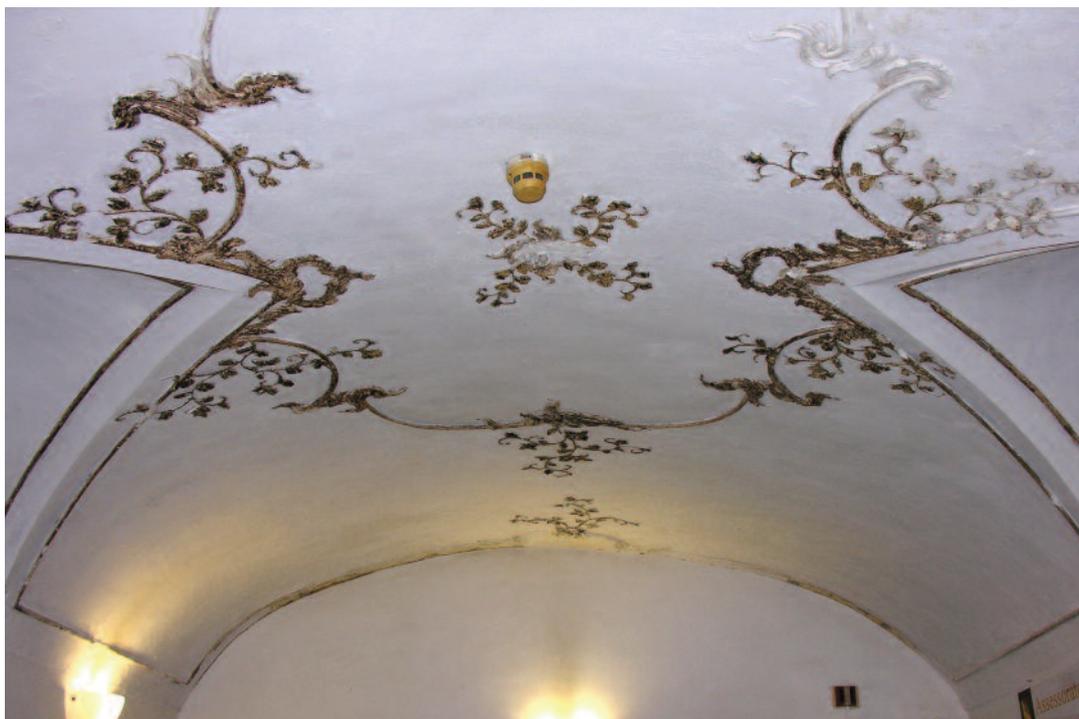
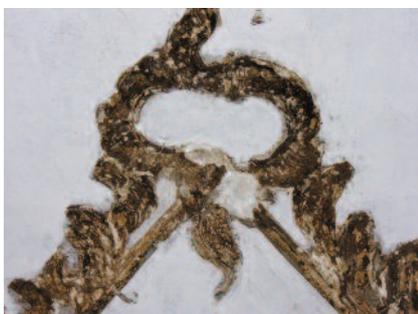
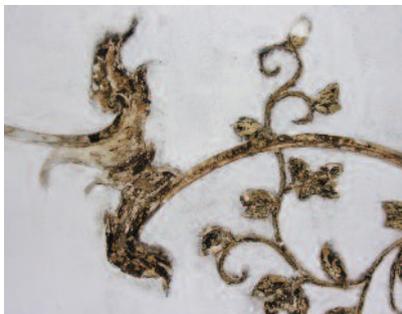
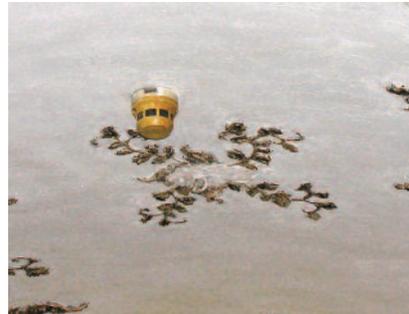
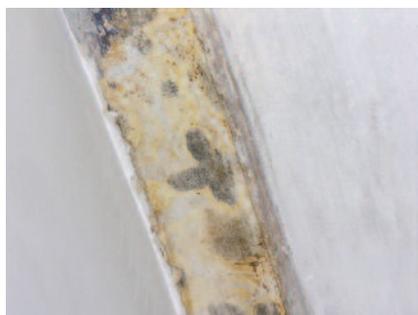
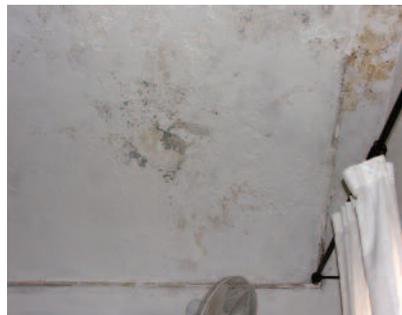
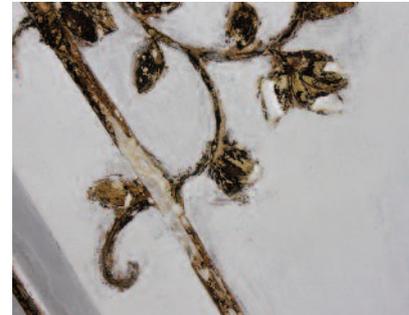
D1

La superficie è ricoperta da uno strato uniforme di intonaco bianco di superfetazione che non consente l'analisi macroscopica di materiali e tecniche di finitura.

**Motivi decorativi** – motivi rocaille e composizioni floreali

**Materiali e tecniche** – tracce di intonaco di finitura, decorazioni pittoriche e doratura

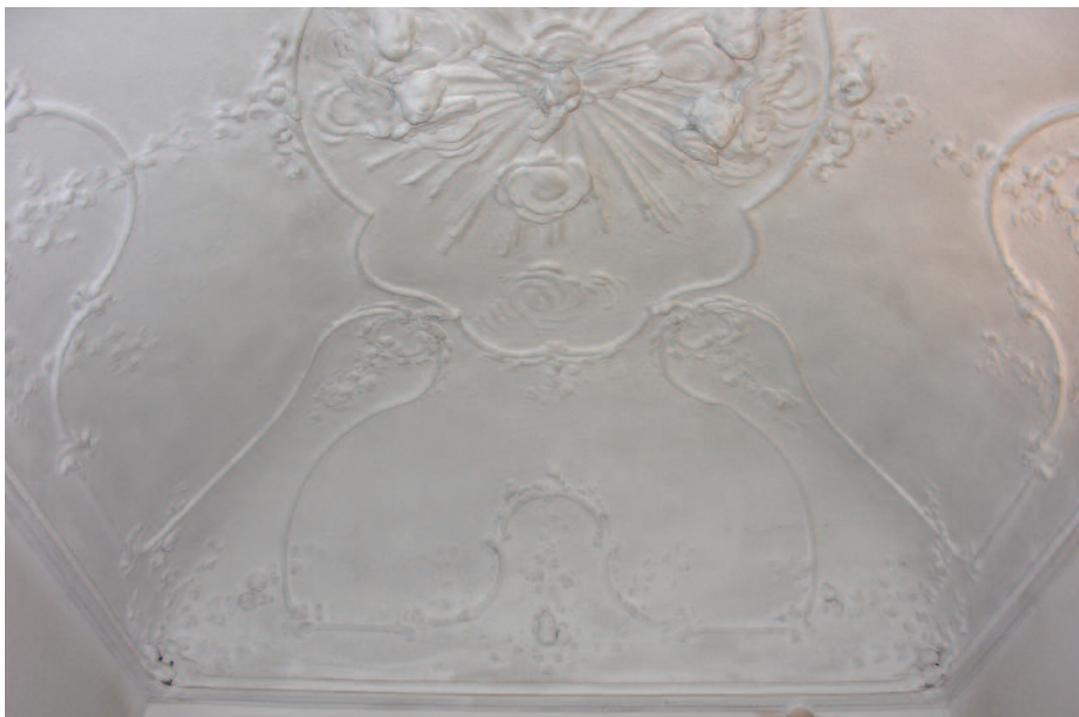
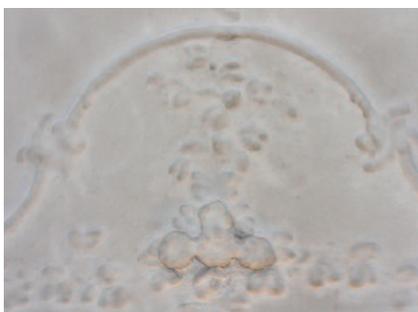
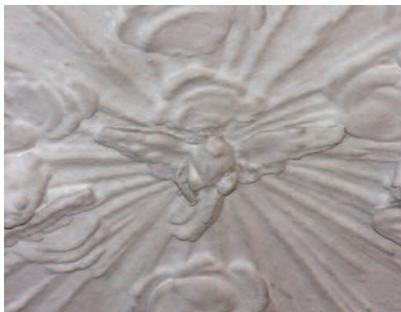
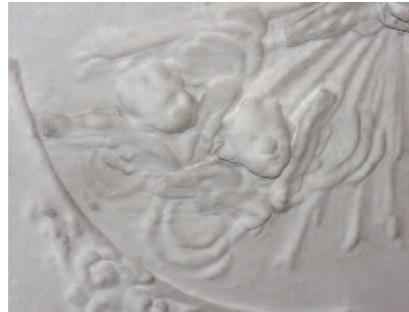
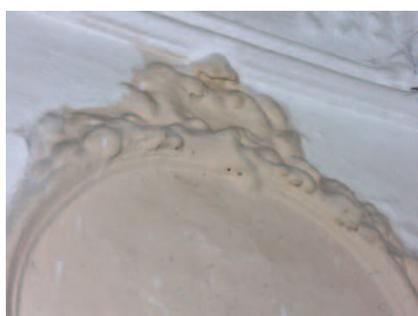
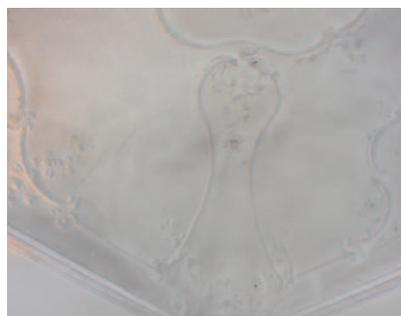
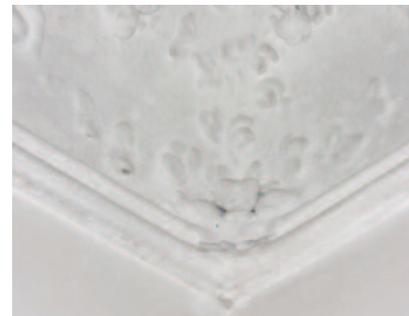
E1

La superficie è ricoperta da uno strato uniforme di intonaco bianco di superfetazione che non consente l'analisi macroscopica di materiali e tecniche di finitura.

**Motivi decorativi** – motivi *rocaille*, composizioni floreali, figure zoomorfe e antropomorfe a carattere sacro

**Materiali e tecniche** – cornici e rilievi plastici in stucco

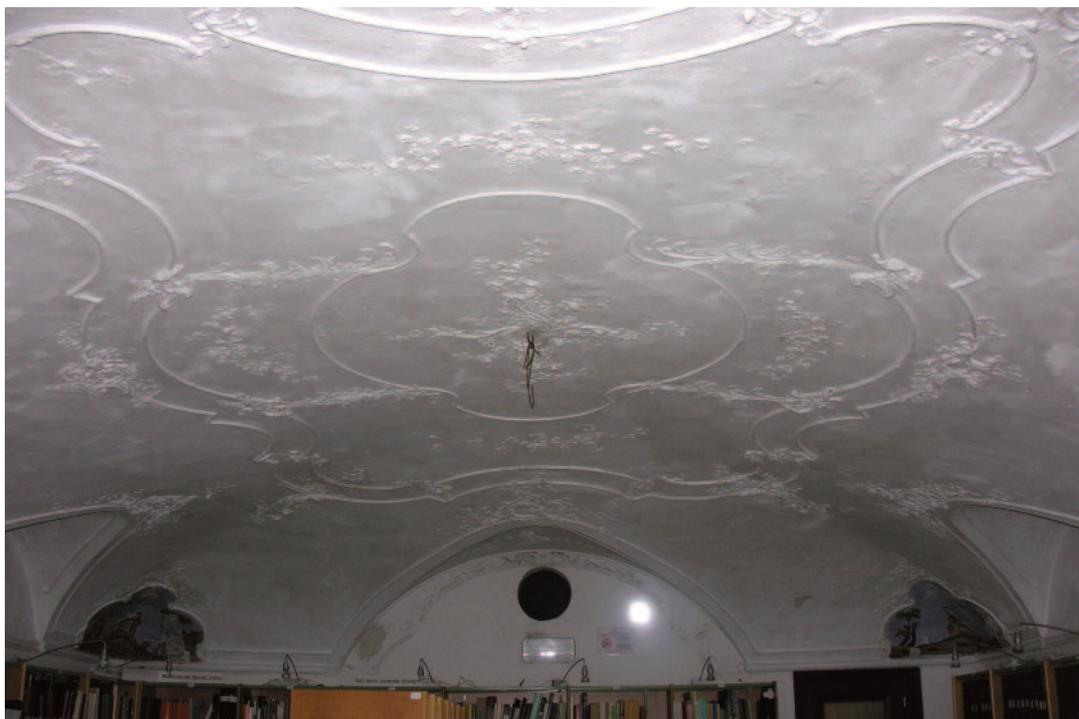
F1

La superficie è ricoperta da uno strato uniforme di intonaco bianco di superfetazione che non consente l'analisi macroscopica di materiali e tecniche di finitura.

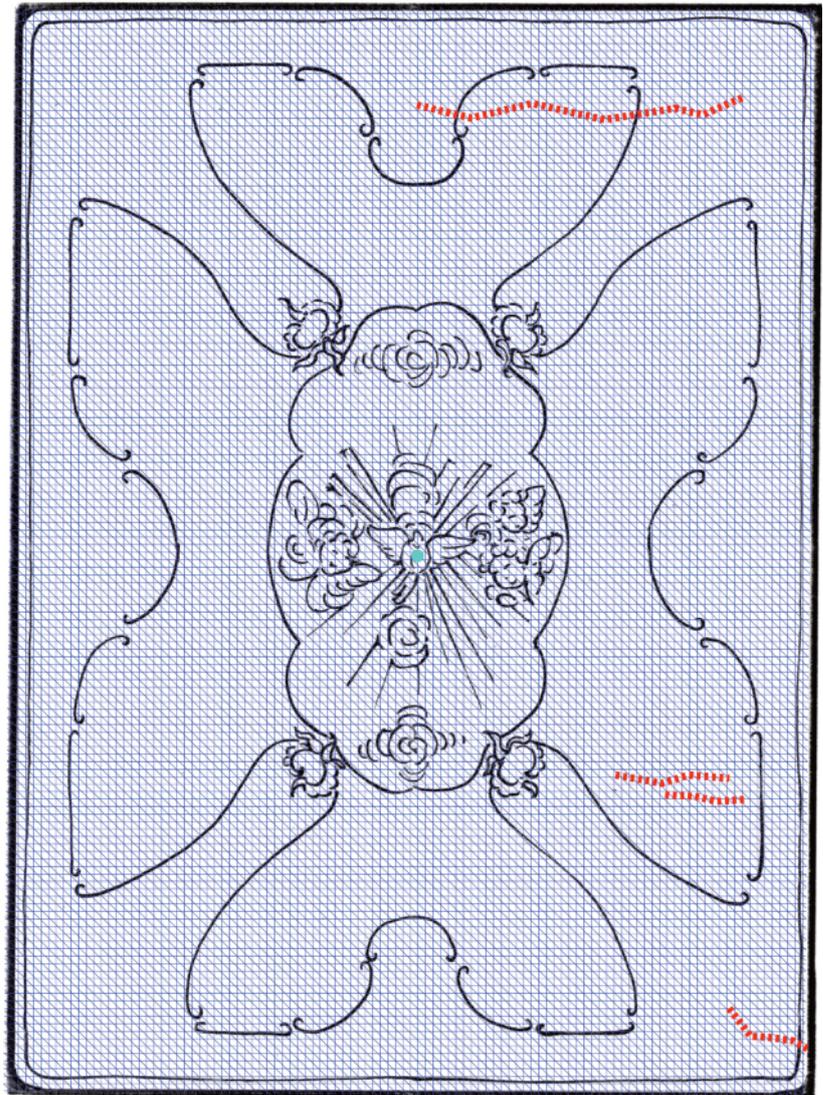
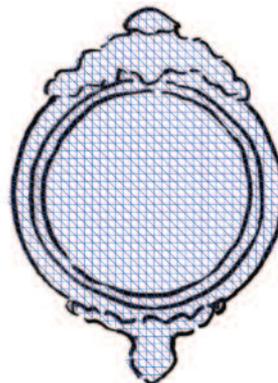
Medaglione collocato  
nella parte a Nord del  
piccolo ambiente

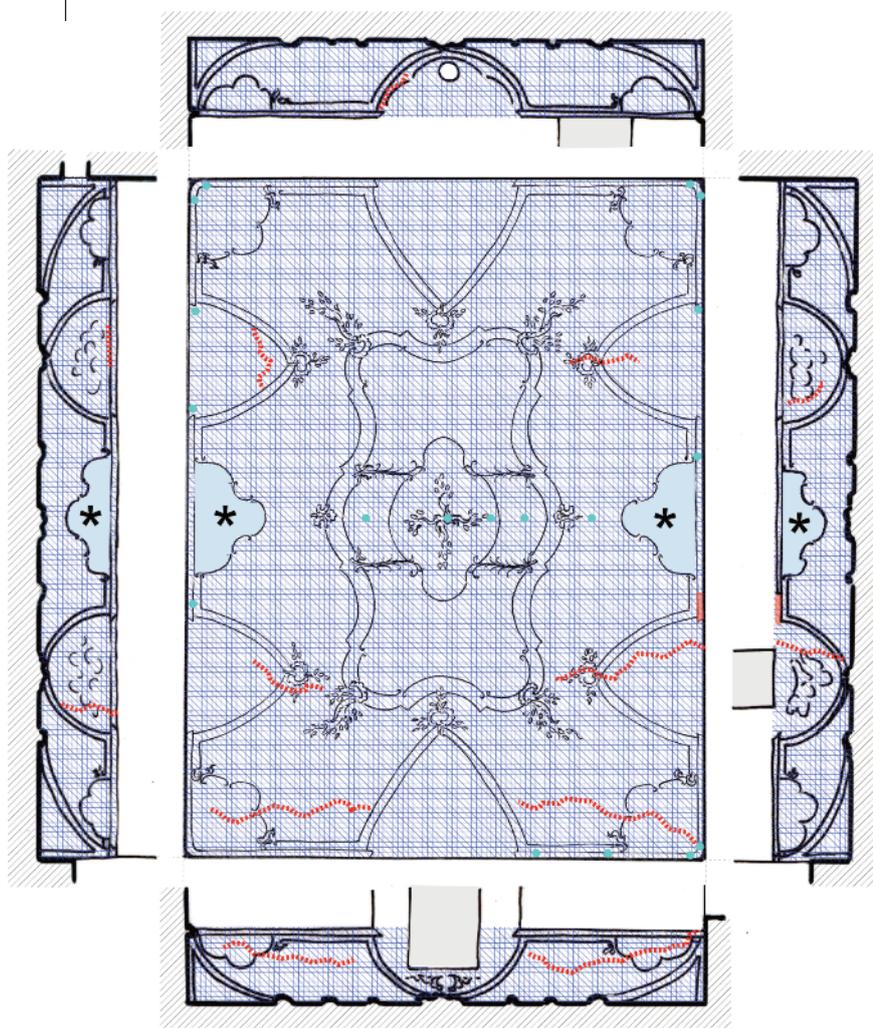
lesioni, fratturazioni
-

stucature in malta

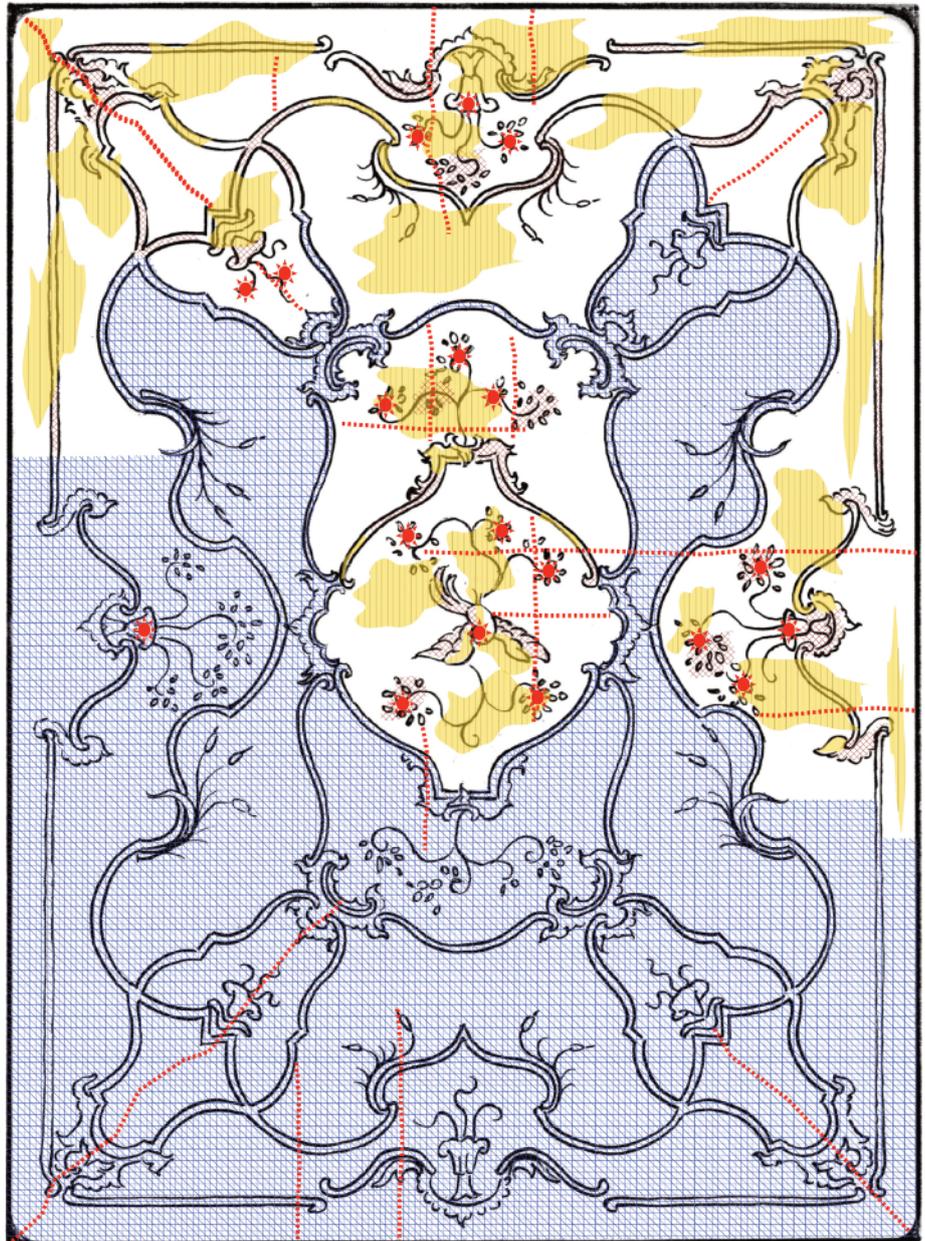
PIANO AMMEZZATO  
VOLTA AMBIENTE

lesioni, fratturazioni
-

stuccature in malta
