IL RESTAURO DEGLI APPARATI DECORATIVI DI PALAZZO MONTALBO

STUDIO PRELIMINARE

PROSPETTI | MOSTRE
PORTALI e BALAUSTRE | MENSOLE

CENTRO REGIONALE
PER LA PROGETTAZIONE
E IL RESTAURO

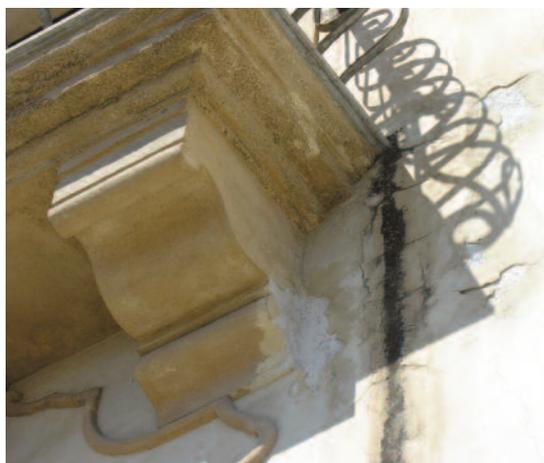
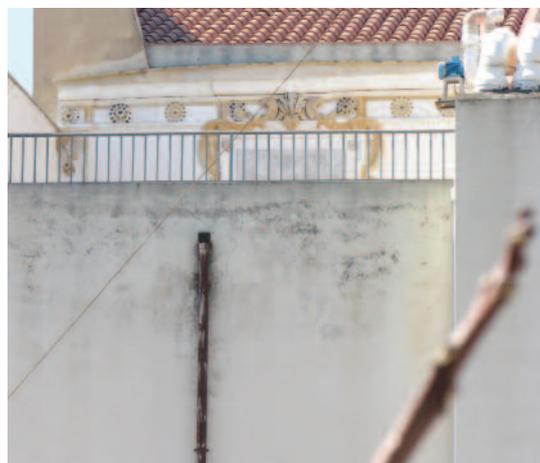
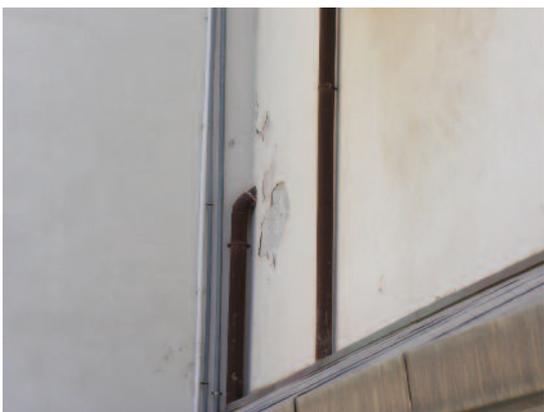
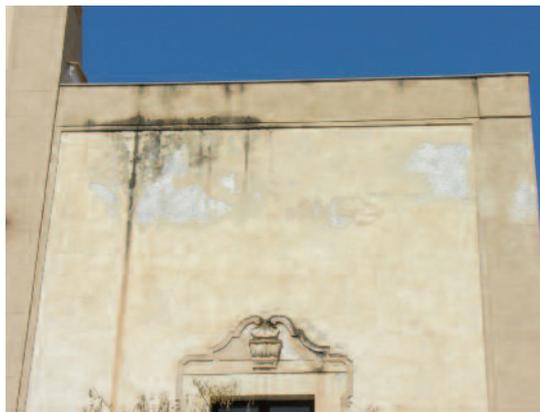
Le superfici lapidee dei due portali e della balaustra del terrazzo, su cui non sono stati mai effettuati interventi conservativi, tranne un primo intervento di pulitura e consolidamento che ha riguardato nel 2012 esclusivamente il portale di ingresso, manifestano una diffusa erosione che ha compromesso gran parte del modellato e ha provocato sul portale di ingresso la formazione di solchi lungo i piani di sedimentazione dei conci litici. Questi presentano inoltre fratturazioni, numerose scheggiature e diverse cavità che sugli elementi originali della balaustra della terrazza sono determinate dalla perdita della matrice fossile del materiale costitutivo di natura organogena. Si riscontrano inoltre fenomeni di di-

sgregazione materica in corrispondenza delle croste nere e delle colonizzazioni biologiche e licheni e muschi che interessano in modo più significativo il falso portale di sinistra e i pilastri della balaustra. Si rilevano anche efflorescenze saline per la presenza di sali all'interno della porosità del materiale.

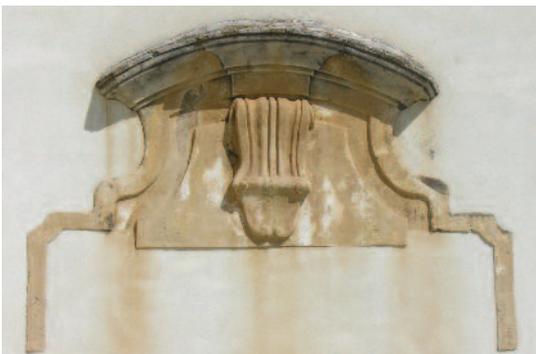
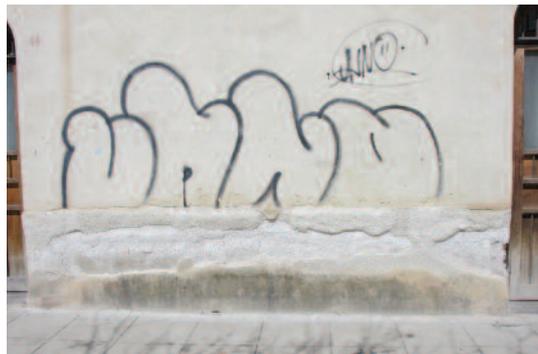
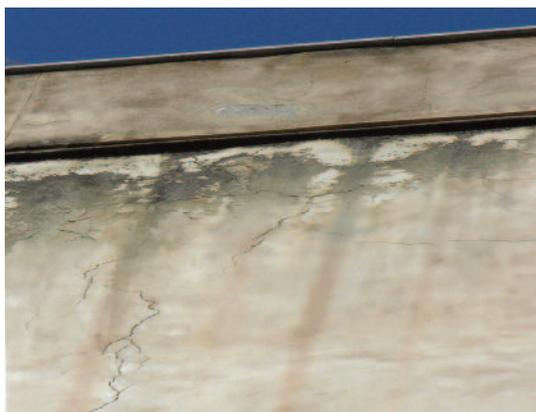
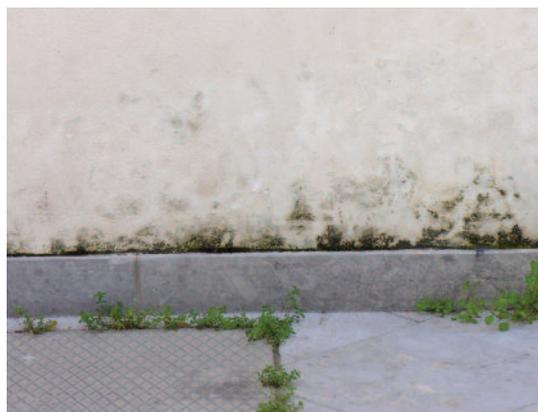
L'umidità da infiltrazione determinatasi sulle superfici in elevazione in corrispondenza di elementi danneggiati e malfunzionanti del sistema di raccolta e smaltimento delle acque piovane, ovvero lungo i chiusini di attici e terrazzi, i pluviali e i canali di gronda delle coperture, ha causato oltre ai fenomeni di disgregazione degli intonaci anche vistose alterazioni cromatiche e formazioni nerastre di natura biologica. In particolare tali fenomeni si localizzano sulla cornice di coronamento del corpo centrale e sui muri d'attico delle ali laterali del prospetto principale,

alla base della balaustra della terrazza, all'angolo sud-ovest del prospetto ovest, sul parapetto del terrazzino d'attico del secondo piano all'angolo sud-est del prospetto est e sul muretto d'attico dell'avancorpo di ingresso del prospetto nord. Tracce di umidità si riscontrano anche sul prospetto ovest e alla quota del secondo piano del prospetto nord, dove l'infiltrazione di acqua sembra provenire dai tubi di scarico dei servizi igienici. Il dilavamento delle acque meteoriche ha inoltre causato, in corrispondenza delle soluzioni di continuità delle copertine dei muretti d'attico e dei pilastri della balaustra e lateralmente agli estradossi dei due portali, vistose alterazioni cromatiche in presenza di ferri ossidati evidenti macchie di ruggine. Sulla finitura ad intonaco del prospetto principale si osserva inoltre una parti-

colarissima microfessurazione, diffusa in modo reticolare, che sembra interessare anche il sottostante strato di tonachino e che probabilmente è da imputare ai materiali e alle tecniche esecutive adottati.

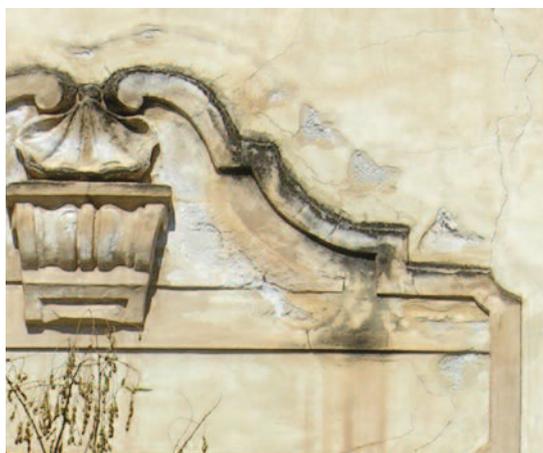
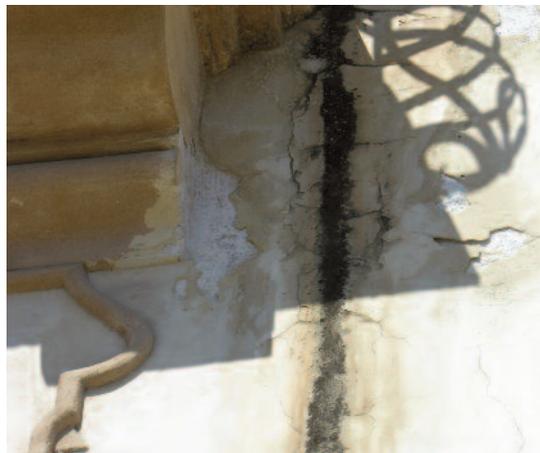
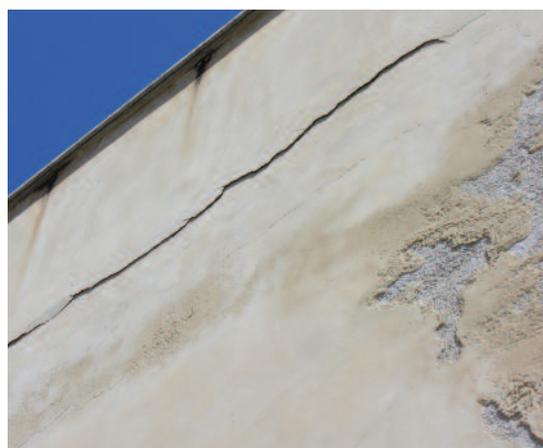
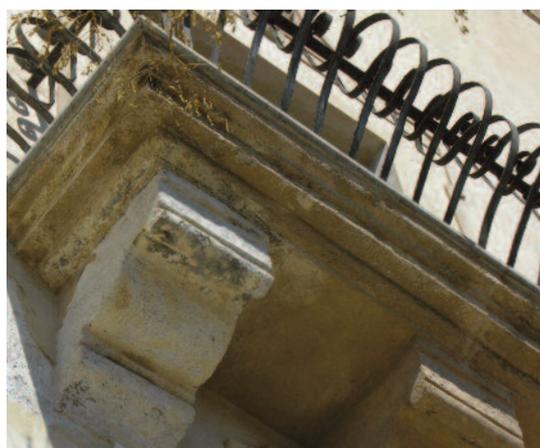
Sulle modanature delle mostre in malta si evidenziano inoltre depositi localizzati, attacchi biologici, la perdita in alcuni punti della finitura superficiale e, sulle mostre del piano ammezzato e sul portale di ingresso al palazzo, un progressivo processo di disgregazione causato dalle acque meteoriche con formazione di piccole lacune. Disgregazione e patine nerastre di probabile origine

biologica si riscontrano anche sulla mostra della finestra del primo piano dell'ala destra del prospetto causate dall'infiltrazione di acqua dal terrazzino soprastante. Anche le mensole e l'intradosso dei balconi in muratura sono interessati dal distacco e dalla disgregazione dello strato di intonaco di finitura a finta pietra e da alterazioni cromatiche, depositi incoerenti e attacchi di natura biologica. Nella medesima condizione versano gli intradossi dei suoli in marmo dei balconi del secondo piano e, con maggiore concentrazione, quello del balcone in muratura posto superiormente al portale d'ingresso e l'intradosso in marmo del balcone del secondo piano, ambedue del prospetto interno del cortile con esposizione a nord.

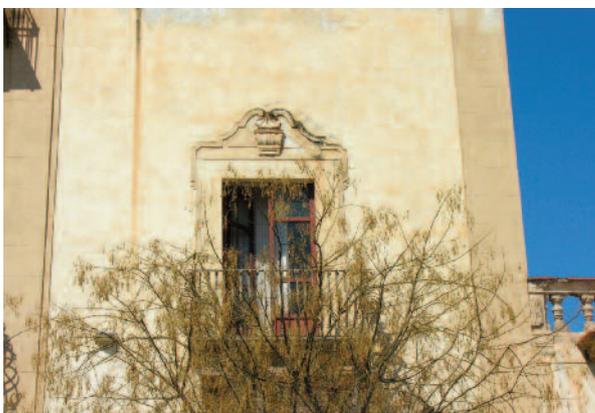
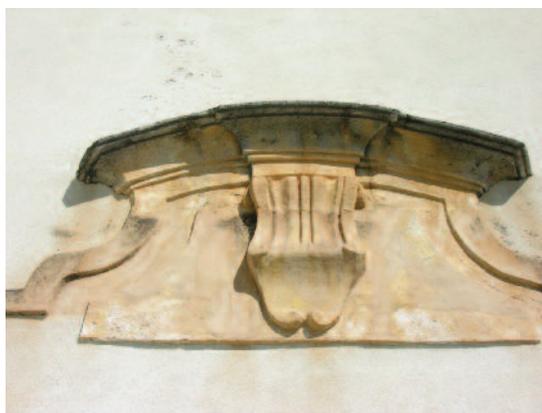
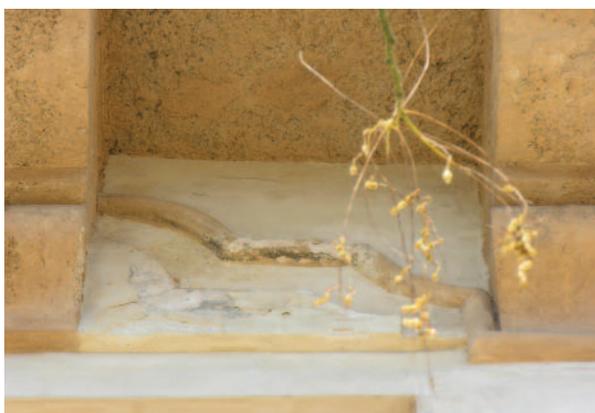
Le mostre del prospetto occidentale corrispondente al grande salone del piano nobile, conser-

vatesi solo nel timpano curvilineo di coronamento presentano nella parte superiore evidenti stratificazioni di particellato, patine scure e croste nere. Sulle parti reintegrate durante i lavori di restauro del passato, si rilevano invece fessurazioni, disgregazione materica, alterazioni cromatiche e perdita dello scialbo di finitura.

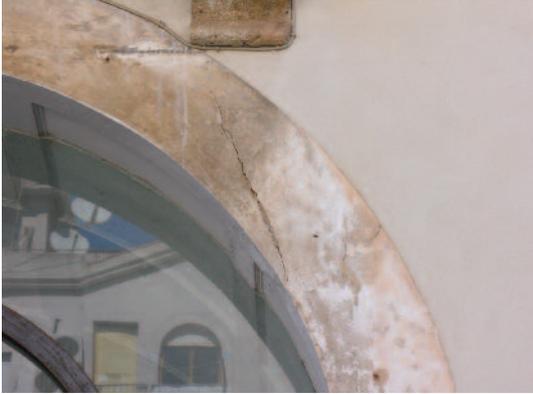
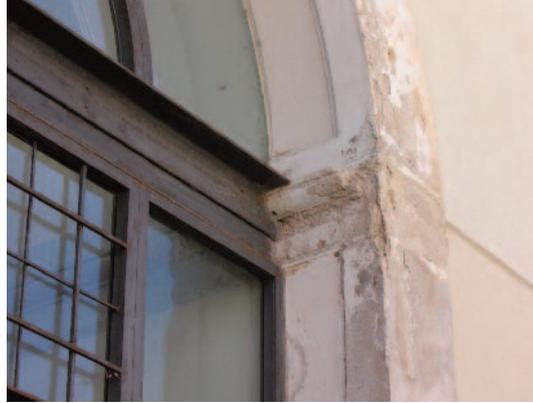
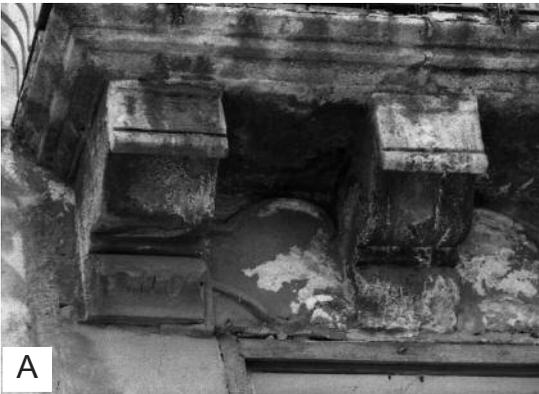
Da un confronto delle mostre nella loro attuale configurazione con quella documentata dalle fotografie di archivio (foto A, B e C) si osservano modificazioni nel disegno del rilevato plastico in stucco e nella cromia delle specchiature interne, che falsano la corretta lettura dell'originario impianto decorativo.

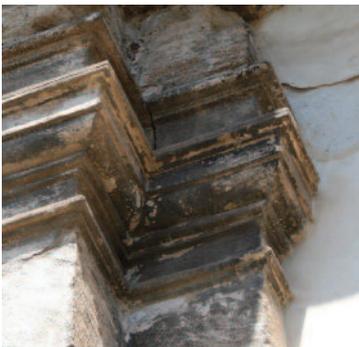
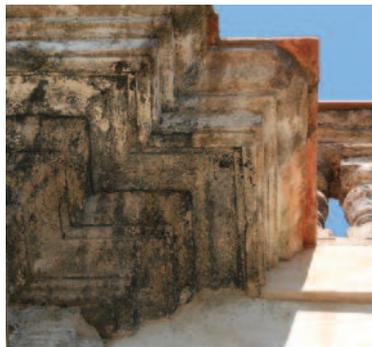
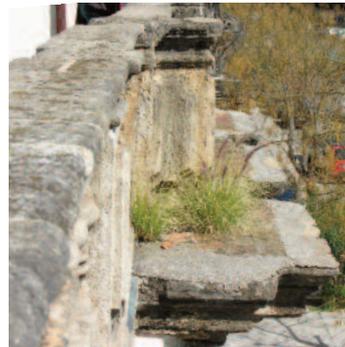
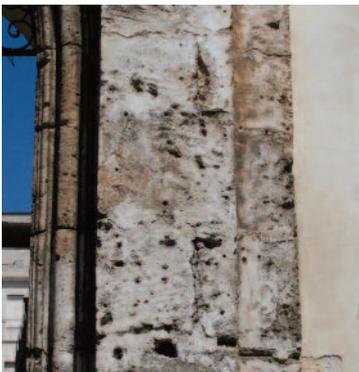
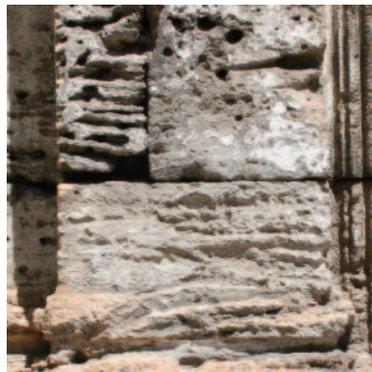
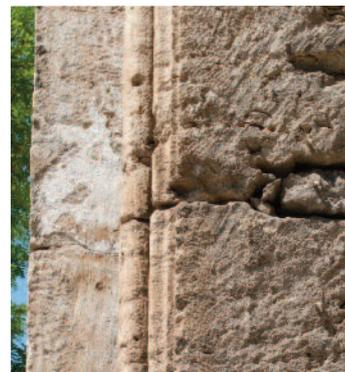
cellato atmosferico, terriccio, guano, residui di natura carboniosa...) particolarmente concentrati nei sottosquadri delle modanature e nelle porzioni meno dilavate. Nelle fasce modanate della porzione superiore dei portali e nell'intradosso dei cornicioni in aggetto, sono maggiormente localizzati depositi coerenti, compatti e aderenti (croste nere) e alcune tracce di vecchie efflorescenze saline migrate probabilmente dall'infiltrazione di acque meteoriche. Sono state riscontrate, inoltre, colonizzazioni biologiche che riguardano in modo più significativo il portale di sinistra e la soprastante balaustra. Gli interstizi dei mattoni in cotto dell'estradosso del cornicione in aggetto e la base dei balaustrini sono interessati da vegetazione superiore poco radicata.

Lungo i piani di sedimentazione dei conci litici sono stati rilevati dei profondi solchi, specie sulle porzioni basamentali dei piedritti, causati da una diffusa erosione che ha compromesso pesante-

mente la conservazione materica delle modanature. A questo si aggiungono fenomeni di digregazione e polverizzazione diffusa, congiunta a scagliature, fratturazioni, scheggiature e svariate cavità dovute anche alla perdita della matrice fossile del materiale costitutivo di natura organogena. Sono stati inoltre individuati depositi superficiali, parzialmente coerenti, costituiti da macchie, ridipinture, incrostazioni, concrezioni e sostanze sovramesse. La ricognizione ha anche messo in luce la presenza di vecchie stuccature e integrazioni in malta, non storicizzate ed incompatibili con la natura dei manufatti, eseguite nel corso del tempo. Si sottolineano in particolare quelle in malta cementizia nella porzione superiore della balaustra del portale principale, realizzate allo scopo di costituire il livellamento del piano di posa per la copertina di mattoni in cotto e quelle lungo tutta la cimasa inferiore dei balastrini.

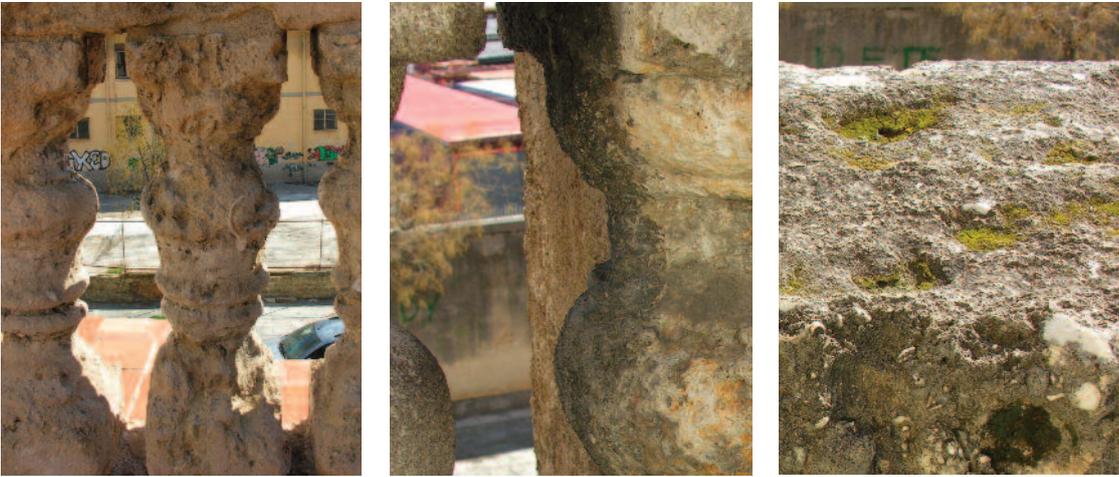
Le superfici di finitura ad intonaco sono anch'esse interessate dalle analoghe alterazioni e degradi riscontrate sui materiali lapidei, anche se sono maggiormente caratterizzate da una diffusa lacunosità che a tratti mette in luce ampie

porzioni del sottostante supporto litico. Anche le finiture a stucco sono nelle stesse condizioni a cui si aggiungono corpose mancanze, come quelle nella ghiera modanata o nelle mezze paraste appartenenti del portale sinistro, che mettono a nudo il pietrame sbazzato ed i mattoni in cotto impiegati per la loro realizzazione.

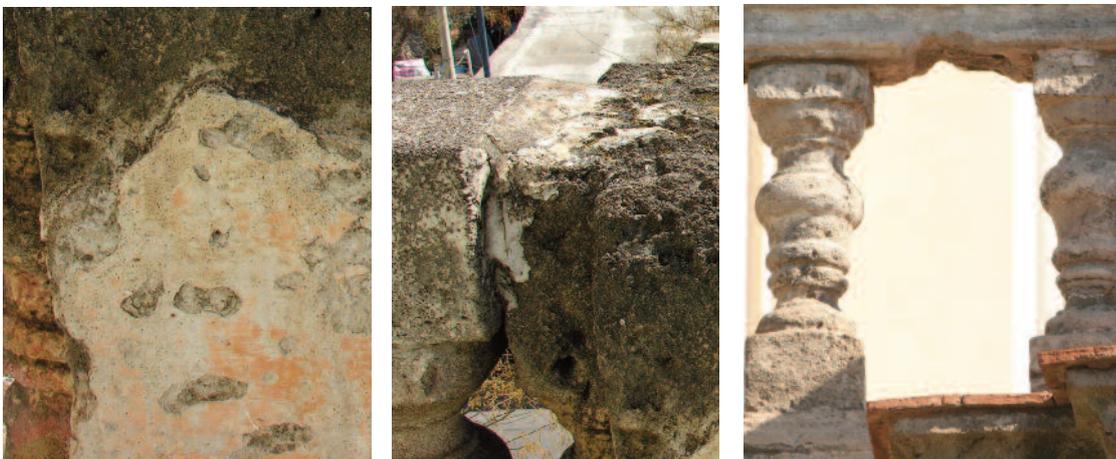
Mensole Le mensole dei balconi si presentano in discrete condizioni, essendo state oggetto di interventi conservativi nei lavori dei prospetti. Tuttavia, sono state rilevate diffuse alterazioni e

modesti degradi inerenti la presenza di depositi superficiali incoerenti, specialmente nelle modanature poco dilavate, una diffusa esfoliazione ed alterazione cromatica dello strato di scialbo, modeste fessurazioni e scheggiature del materiale litico.

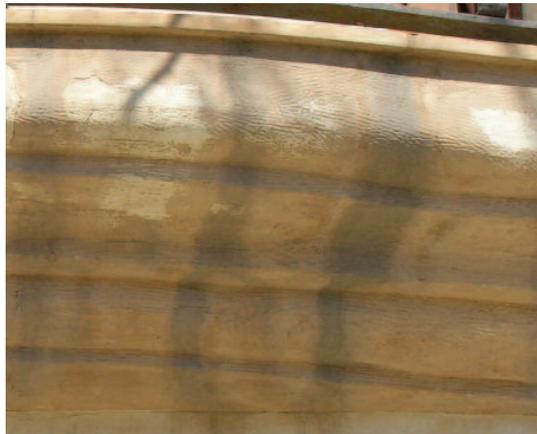
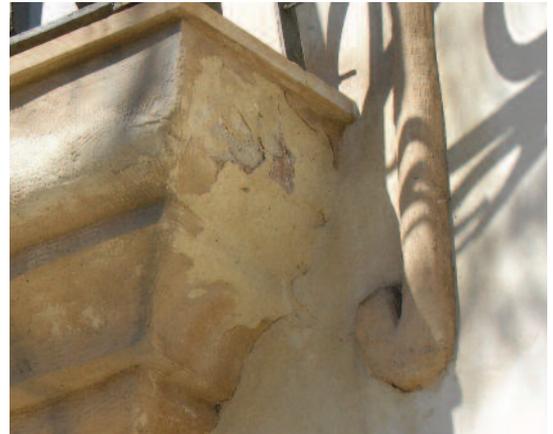
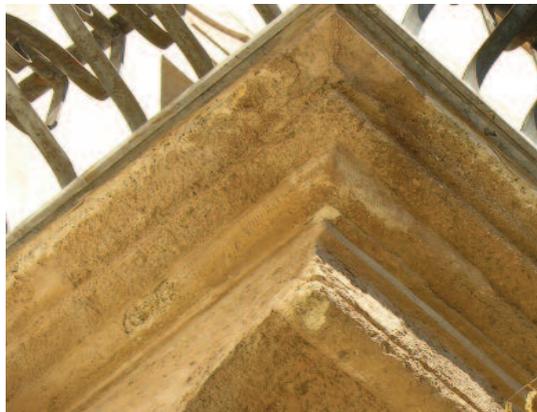
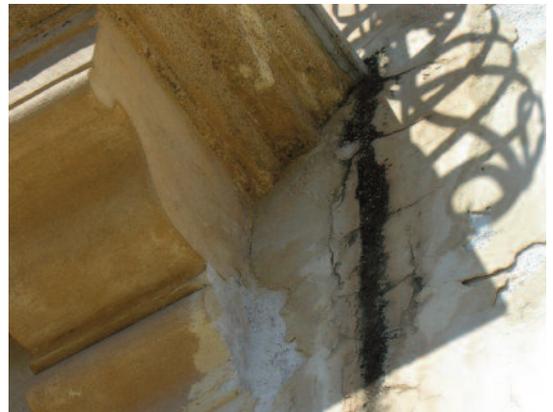
In particolare, su alcune mensole del lato destro del prospetto sono state osservate tracce di umidità, efflorescenze saline e colonizzazione biologica, associate alla disgregazione e decoesione

del materiale costitutivo, causate da infiltrazioni di acque meteoriche ruscellate dal piano di calpestio dei balconi che interessano anche il paramento murario adiacente.
