## Giuditta Fanelli

# LE FABBRICHE NORMANNE DEL PALAZZO REALE SECONDO FRANCESCO VALENTI

Nell'ambito degli studi svolti per la Mostra Castrum Superius Il Palazzo dei Re Normanni, inaugurata a Palermo a Palazzo Reale il 15 maggio 2019, è stata svolta dal Centro regionale per la Progettazione e il Restauro una ricerca sull'operato dell'insigne Soprintendente Francesco Valenti, che costituisce il tema del contributo qui proposto.

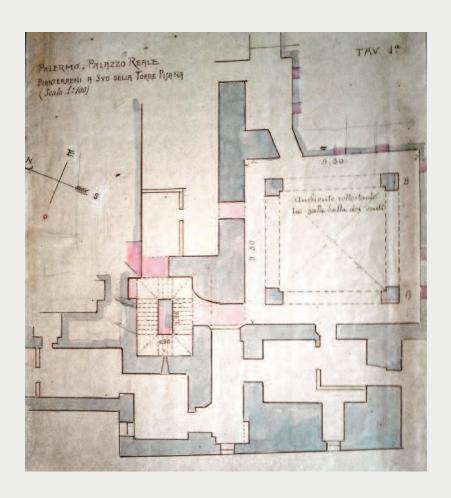
"TAV. 1º Palermo Palazzo Reale Pianterreni a Sud della Torre Pisana", allegata al verbale della prima Commissione del 20 settembre 1921 (Archivio Sopritendenza Beni architettonici e paesaggistici di Palermo) - Palazzo Reale - n.155.

Riportiamo qui alcuni passi significativi per la lettura strutturale, che indica nella specifica individuazione di forme e materiali nonché di quadri fessurativi, un compendio assai puntuale anche per i grafici e schizzi allegati. Il sopralluogo ebbe inizio "dallo ambiente quadrato cosidetto Torre dei Venti...dal piano inferiore a livello del cortile della fontana (vedi Tav. I)...Questo ambiente di lato m. 9.30 risulta di un corpo centrale delimitato da quattro pilastri in conci di tufo che sostengono una volta a crociera ogivale e di un ambulacro coperto anch'esso da volta. Tali pilastri al piano superiore, negli appartamenti reali, sostengono le quattro colonne ed i muri ad arcata alti circa 25 metri della sala detta dei venti ad ovest della sala di Ruggero. Esaminati i pilastri medesimi si è rilevato che ...presentano dei notevoli tagli negli spigoli...per l'altezza di circa due metri. In conseguenza di che si sono verificati dei gravi schiacciamenti nella massa murale, la rottura dell'arco corrispondente, restando così compromessa la stabilità della costruzione soprastante...".

Sono osservati altri dissesti che comportano "grave pregiudizio della sala di Ruggero contigua alla sala detta dei venti". Si passa poi ad esaminare la zona basamentale della "Torretta che resta a sud della Torre pisana dove si riscontrano "profondi tagli agli spigoli che ne riducono notevolmente la sezione...". Al piano soprastante che accoglie gli appartamenti reali, si accede all'ambiente che "resta ad est della sala cinese (Tav. 2)... ricavato demolendo i due estesi tratti...dei muri Sud ed Ovest della torretta della scala normanna per un'altezza di circa cinque metri....In sostituzione di tali tratti di muro furono costruiti tre archi.....Su questo sistema di archi moderni si sopraeleva in falso l'enorme mole delle corrispondenti zone della torretta per una altezza di ben quindici metri...In corrispondenza di ciò si sono verificati delle lesioni...". Viene osservato che questa situazione potrebbe "determinare la torsione del pilastro centrale della scala...Si è constatato infine che il muro ovest della grande Torre pisana ...è tagliato ...sino all'altezza del terzo piano dove è stato costruito un arco a discarico il quale conseguen-

temente dal lato sud spinge in falso contro il muro nord della torretta anzicennata peggiorandone le condizioni di stabilità ... la Commissione ...ritiene indispensabile ed urgente di ripristinare tutte le masse murarie vandalicamente tagliate, e di eseguire opere a risarcimento dei due pilastri a pian terreno della sala quadrata" (11).

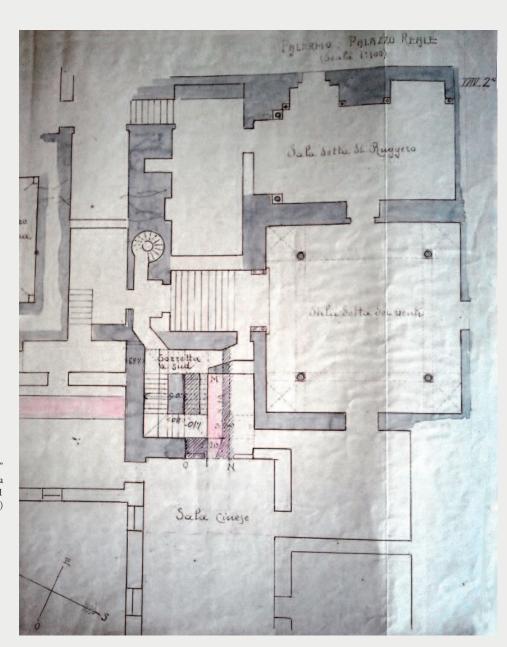
"Tav. 2º Palermo Palazzo Reale" allegata al verbale della prima Commissione del 20 settembre 1921 (ASBAPP - Palazzo Reale - n.155)

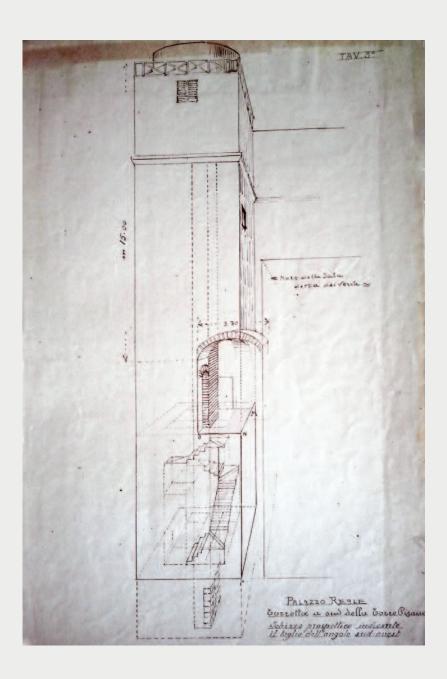
Tav. 3º Palazzo Reale. Torretta a sud della Torre Pisana. Schizzo prospettico indicante il taglio dell'angolo sudovest", allegata al verbale della prima Commissione del 20 settembre 1921 (ASBAPP - Palazzo Reale - n.155).

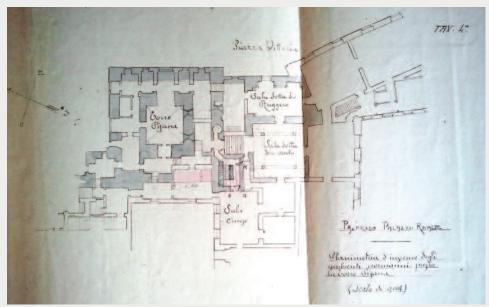
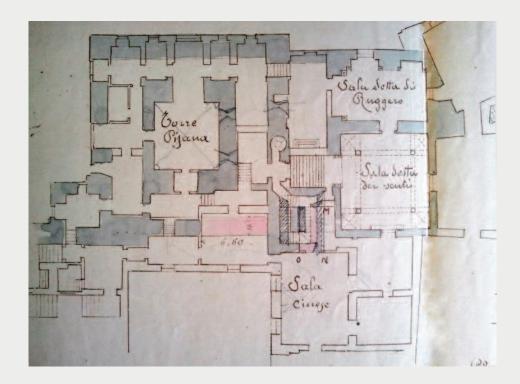
Particolare della Tav. 4 Palazzo Reale. Torretta a sud della Torre Pisana.

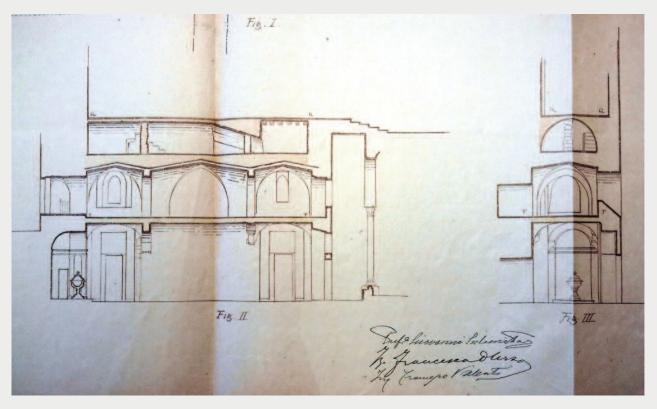
Grafici dello stato di fatto del nartece della Cappella Palatina, sottoscritti dai componenti della Commissione del primo maggio 1922 (ASBAPP- Palazzo Reale n.155).

Il Valenti riferisce che "allo scopo di ritrovare le cause che hanno originato le forti lesioni ... nel muro sud del Gran Salone detto di Ercole al 2° piano, e specialmente all'angolo sud-est ha fatto eseguire dei saggi al piano inferiore nella rampa ad ovest del nartece della Cappella Palatina...ed ha rilevato che, proprio verso l'angolo sud-est, il muro antico venne tagliato per l'esteso tratto M-N e tutta la zona superiore di muratura, alta più di venti metri, fu sostenuta con un arco moderno, il quale spinge a vuoto dal lato del nartece suddetto... si determinarono dei forti disgregamenti alla volta antica ogivale che copre il nartece (testé rinvenuta...mediante la demolizione della volta moderna dell'antisagrestia)... L'Ing. Valenti fa una dettagliata descrizione dell'enorme sopraccarico di terra e pietrame rinvenuto sulla volta normanna...due archi di separazione delle crociere furono privati dei loro sostegni, cioè delle colonne (che recentemente la Soprintendenza ha ritrovato nel giardino annesso al Palazzo) e vennero sostenute con mensole di pietra e di legno ... La Commissione... giudicando gravissime le condizioni statiche della volta antica che copre il nartece... ritiene urgente e indispensabile:

1° di sostituire all'arco spingente che sostiene il tratto angolare della sala d'Ercole... al

1° piano un sistema di architravi di ferro...

2° di sostenere mediante armature di ferro la parte in falso del muro della sala d'Ercole per scaricare la volta normanna del nartece dal peso incombente su di essa.

3° di eseguire nella detta volta e nei muri del nartece tutti quei rinsaldamenti necessari ed urgenti per ridare stabilità alle fabbriche antiche... provvedendo nello stesso tempo ad un migliore assetto delle strutture che sostengono il passaggio che conduce agli appartamenti Reali..." (14).

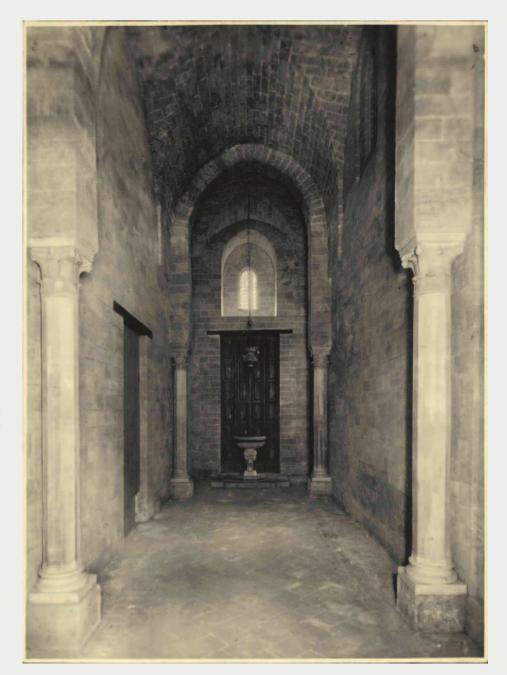
Il nartece dopo i lavori di ripristino (ACPV5 Qq E 188 n. 18). Le quattro colonne "che recentemente la Soprintendenza ha ritrovato nel giardino annesso al Palazzo...", come testualmente asserito nel verbale della 2° Commissione del primo maggio 1922, appaiono in questa fotografia essere con ogni probabilità delle riproduzioni novecentesche.

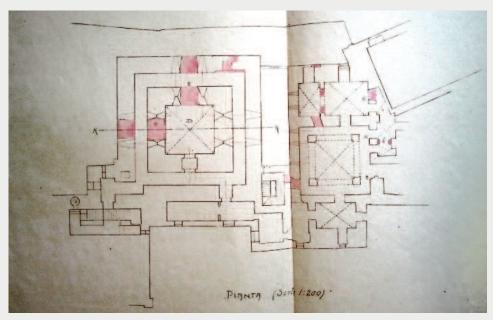
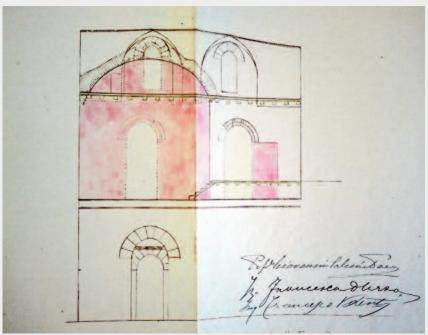
"Pianta della Torre Pisana e Sezione dell'ambulacro ad ovest della Torre Pisana", grafici allegati al terzo verbale della Commissione del 29 giugno 1922 (ASBAPP - Palazzo Reale - n.155). Il 2 aprile 1924 data il verbale di constatazione delle condizioni statiche delle fabbriche antiche all'ultima elevazione della Torre Pisana rivolte ad occidente, facenti parte dell'Osservarorio astronomico. Al sopralluogo parteciparono il prof. ing. Eugenio Manzella della regia Università di Palermo, l'ing. Filippo Cusano ed il Valenti.

La Commissione ...visto che tutti i lavori proposti col verbale del venti settembre 1921 sono stati ultimati migliorando le condizioni statiche delle fabbriche normanne della Torre Pisana ... visto che i recenti scrostamenti del moderno intonaco ha posto in evidenza le altre deficienze statiche ... ritiene indispensabile continuare il lavoro di ripristino delle masse murali vandalicamente tagliate e specialmente quelle della sala centrale al piano inferiore della Torre Pisana dove si sono rinvenuti gli ampi vani moderni fra le grandi finestre a feritorie"(15).

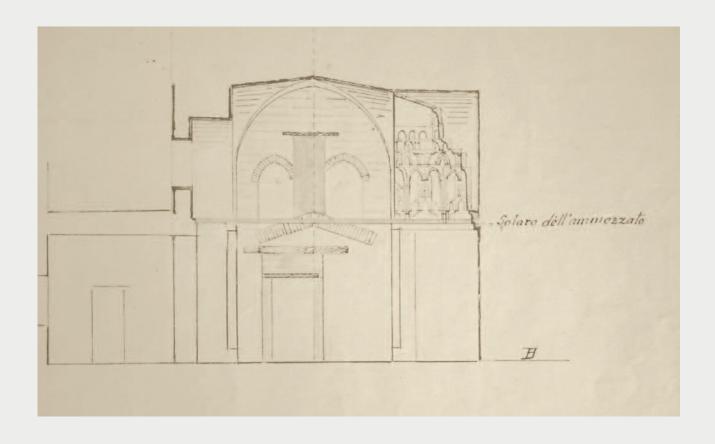
Grafico allegato al verbale di constatazione del 2 aprile 1924 (ASBAPP - Palazzo Reale n.155)

"... L'esame viene iniziato dai locali di ultima elevazione della Torre pisana già abitata dal Prof. Gori e precisamente dall'ambiente all'angolo S-O della Torre dove esiste un pennacchio arabo-normanno a stalattiti. Si sono osservate delle larghe fenditure e delle sconnessioni, nella volta a sesto ogivale di conci intagliati antistante al pennacchio sudeetto, lesioni che continuano nei muri perimetrali dell'ambiente. Questo ambiente e tutti gli altri dell'appartamento trovansi dimezzati da solai moderni ai qiali si perviene da una scaletta di legno... L'apertura dei vani delle porte moderne di comunicazione ... ha prodotto il disgregamento di tutta la struttura dei muri trasversali interni. Infatti va detto che in tali muri trasversali esistono delle porte antiche sormontate da sordini triangolari di grossi mattoni, sui quali si trovano due finestre che hanno la funzione di dare luce riflessa agli ambienti, e di discaricare i sordini stessi. Con dette porte moderne sono stati rotti in chiave i sordini, e sono stati distrutti i nascimenti degli archi delle finestre rispondenti verso l'asse delle porte. E poiché tale condizioni di cose si riscontra in tre muri paralleli, così si ritiene che l'esistenza dell'ammezzato costituisce un grave pericolo per la stabilità delle antiche fabbriche, onde è assolutamente indispensabile di murare tutte le porte che rispondono nell'ammezzato stesso, e di restaurare le finestre originarie. Passando ad esaminare il muro esterno ... si osserva che le finestre antiche, divenute porte in conseguenza dell'ammezzato stesso, sono state mutilate da profondi tagli ... Per ragioni architettoniche si reputa necessario provvedere al rinsaldamento della massa muraria del tratto riferito... Dalle constatazioni sopra riferite risulta evidente la necessità di eseguire con la massima urgenza tutte quelle opere intese a restituire equilibrio alle fabbriche antiche, nelle quali la vera funzione statica ... potrà accertarsi solo quando verrà abolito l'ammezzato e verranno scrostate tutte le pareti per porre in evidenza la forma dei vani antichi di passaggio ... Non è quindi a pensare alla possibilità di riattare nuovamente per abitazioni ambienti antichissimi, interessanti per la storia e per l'arte... I lavori di rinsaldamento descritti innanzi dovranno quindi unicamente servire a rimettere nelle condizioni statiche ed estetiche primitive quanto per l'addietro venne inopportunamente trasformato in alloggio privato "(16).

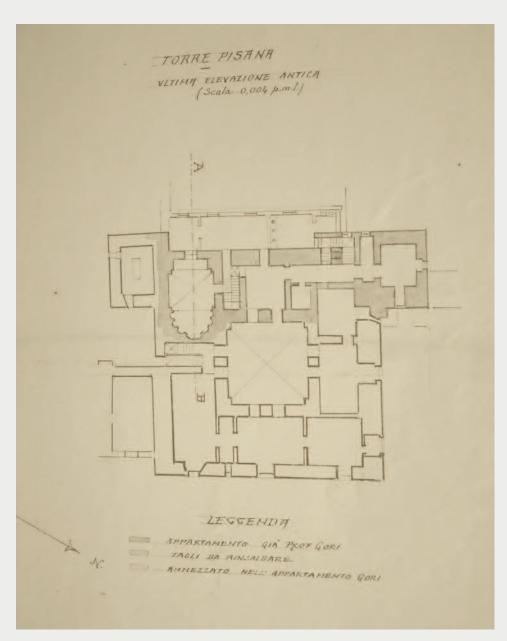
"Torre Pisana - Ultima elevazione antica" Grafico allegato al verbale di constatazione del 2 aprile 1924 (ASBAPP - Palazzo Reale - n.155). Dal 1921 al 1925 la Soprintendenza redige per il Palazzo undici progetti; tra i validi collaboratori del Valenti l'architetto ingegnere Filippo Cusano:

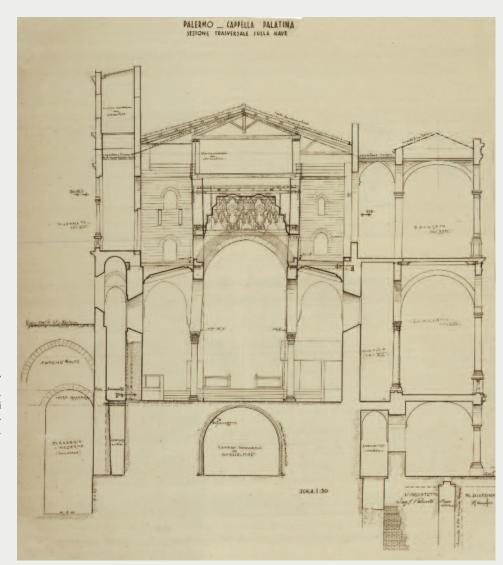
"Sezione trasversale sulla nave" a firma dell'Architetto Ing. F. Valenti (Archivio Comunale di Palermo, Fondo Valenti) -5QqE 188 n. 17 Tav. 25.

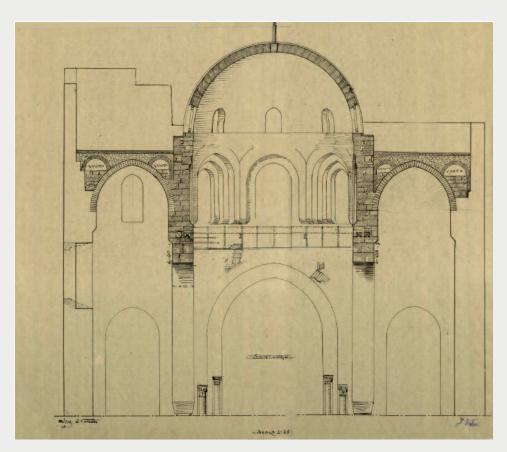
"Palermo - Cappella Palatina -Sezione trasversale - Presbiterio -Struttura murale - Riparazioni" firmata Ing. F. Valenti (ACPV-5QqE 188 n. 17).

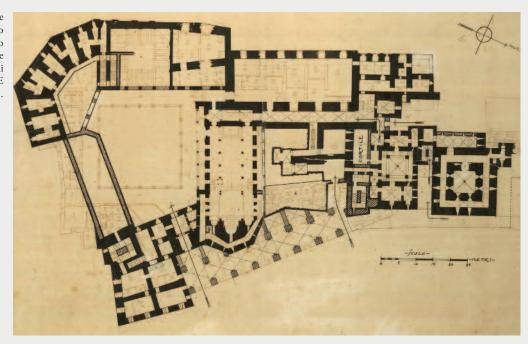
Confronto grafico mediante sovrapposizione sul rilievo del 2º piano del palazzo delle strutture normanne ipotizzate, secondo gli studi del Valenti (ACPV - 5QqE 188 n. 17- tav.5 a).
